成果概要

現状の問題点：521系は北陸エリアを走行する1編成2両の近郊形交直流電車ですが、運用の都合上、分割・併結作業が多く、その都度先頭車ホ口の脱着作業が発生していることから、ホ口の取付け時に位置合わせ用のピンがパッキンを損傷させ、併結後ホ口枠パッキンの損傷部から車内への水漏れが発生していました。

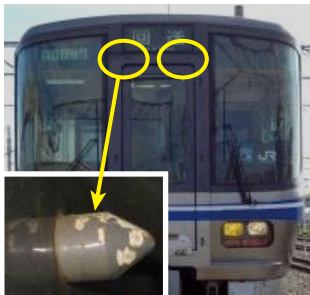
写真1：位置合わせ用ピン

521系は運転台貫通路付近が濡れていることが多く調査の結果、先頭車連結ホ口のパッキン損傷部からの浸水だと判明しました。当該部ではパッキンが削られたような損傷を受けており、程度の違いはあるにしても521系全ての車両でパッキンの損傷が認められました。これは先頭車ホ口の取付け時に、位置合わせ用のピンでパッキンを損傷させてしまっていたためで問題解決に向けて取組みをスタートさせました。

改善内容、効果：位置合わせ用のピンの移設により、ピン受けをパッキンとは異なる位置に設けることでパッキンの損傷を防止する構造にしました。また、車体貫通ドア下部にホ口受けを新設し、ホ口取付け時の作業性が大幅に向上しました。

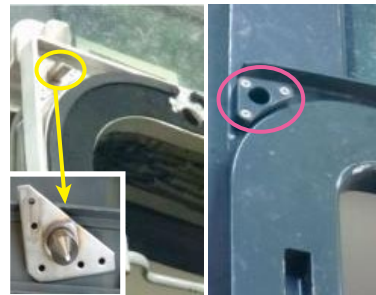
写真2：損傷したパッキン

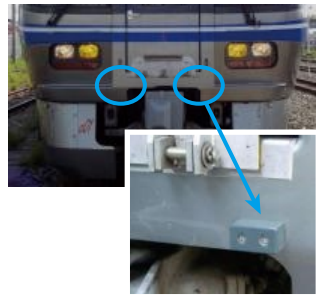
写真3：改良したピン・ピン受けと追加したホ口受け

位置合わせ用ピンの挿入時にパッキンを損傷させないようにするため、ピンの位置変更を検討しました。また、併結作業時に重いホ口を支えながら上下左右に動かして位置合わせするのも困難であったため、車体貫通ドア下部にホ口受けを新設しました。これによりピン挿入時にホ口の自重を支える必要がなくなり、左右方向の調整のみでピンの位置合わせができるようになったため作業性が大幅に向上しました。
