## 東海道線六甲道～灘間の新駅建設工事現場における 工所用足場倒壊の原因及び今後の再発防止対策について

・本件が発生した事実関係と原因について

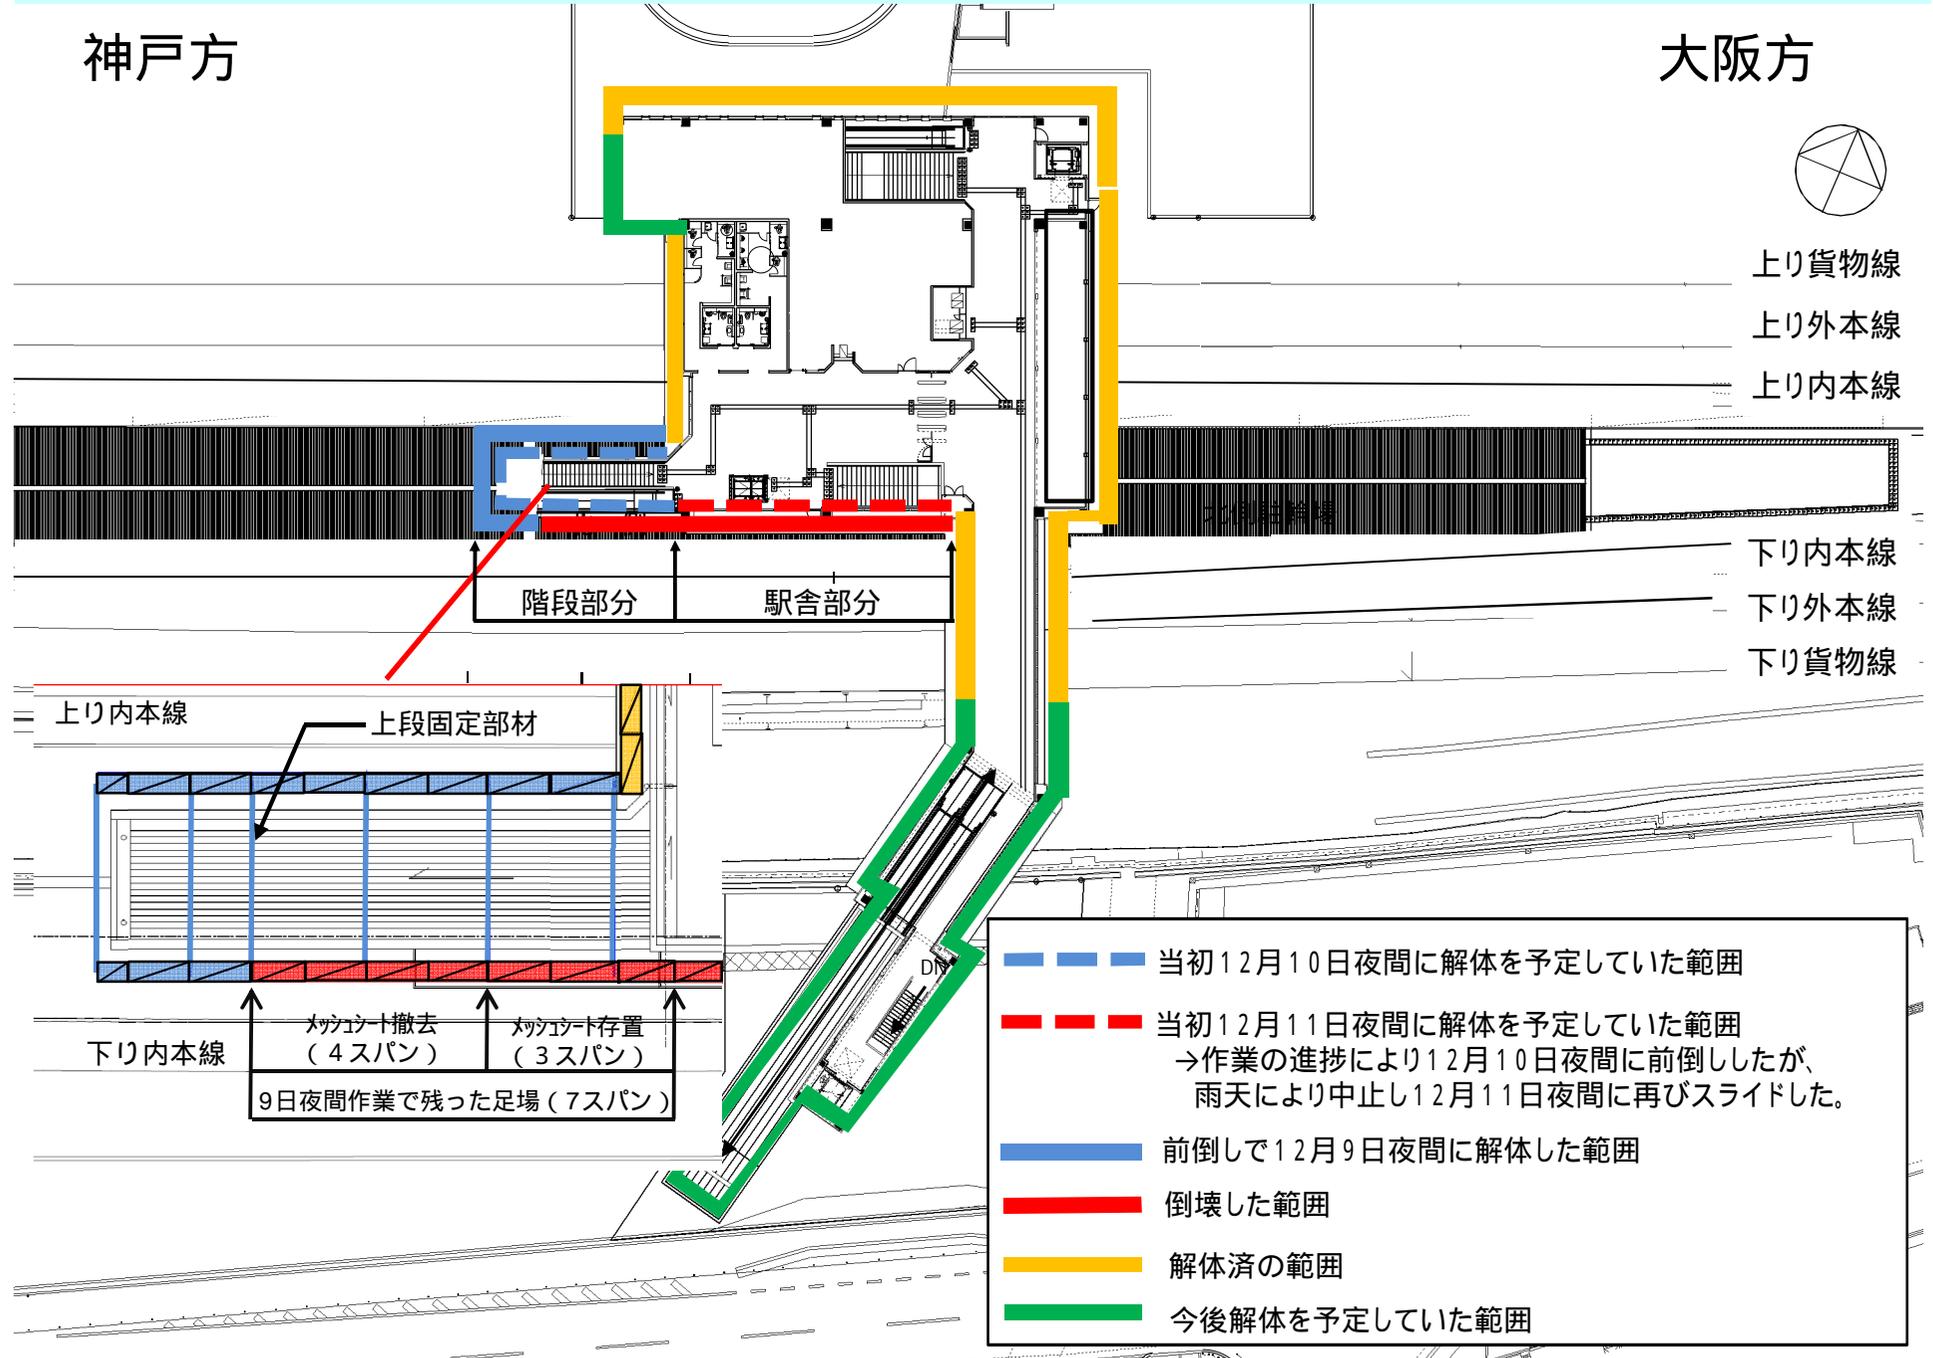
【別紙1】

１２月９日の夜間に、階段部分の上り側足場の解体から着手し、それに伴い上り側と下り側の足場をつなぐ上段の固定部材の撤去を行っていました。その後の作業の状況により、グループ会社社員は下り側足場を計画通りに撤去することは難しいと判断しました。よって、協力会社職長に対し、予定していた足場のうち下り側足場の７スパンを残すことを指示しました。この結果、残った７スパンの足場は上段の固定部材が撤去された状態となりました。

グループ会社社員は、上段の固定部材が外された７スパンの足場のうち、神戸方４スパンについては下段１段のみの固定では不安定になると思い、風対策が必要と考えたため、メッシュシートの撤去を指示しました。残り３スパンは上段の固定部材を撤去しても中段・下段２段の固定部材が残っていることから、経験上十分安定した状態であると考え、メッシュシートを残す判断をしました。なお、足場の組立に関する作業手順は、固定部材の設置が完了し、足場が自重や風荷重に耐えられ

# 調査等により判明した事実（足場解体状況図）

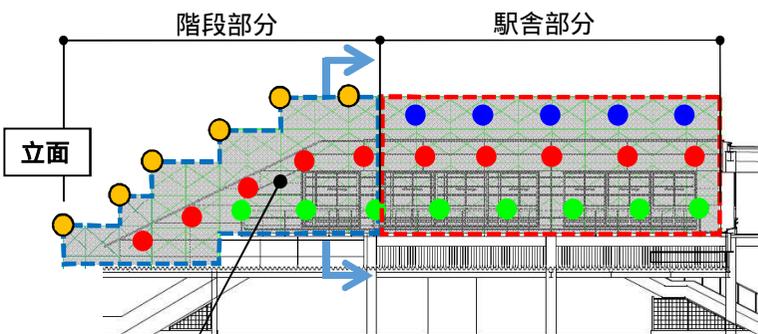
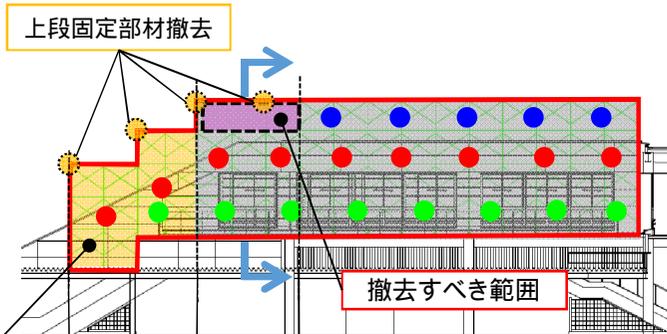
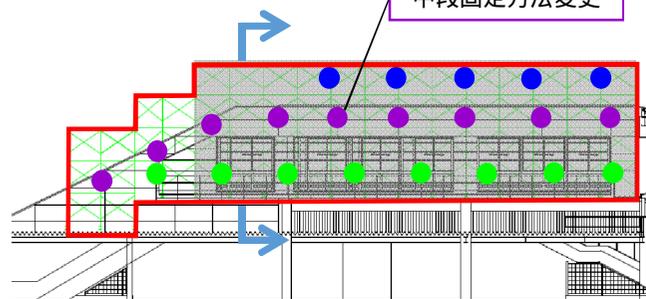
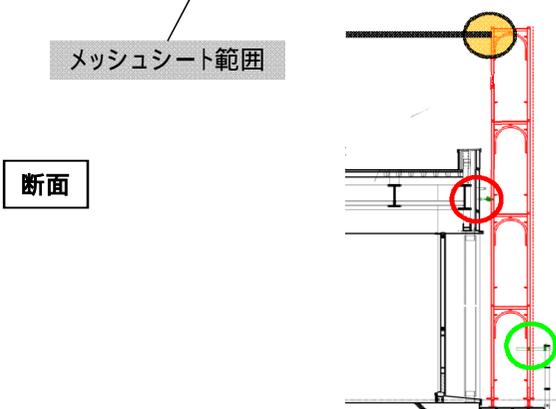
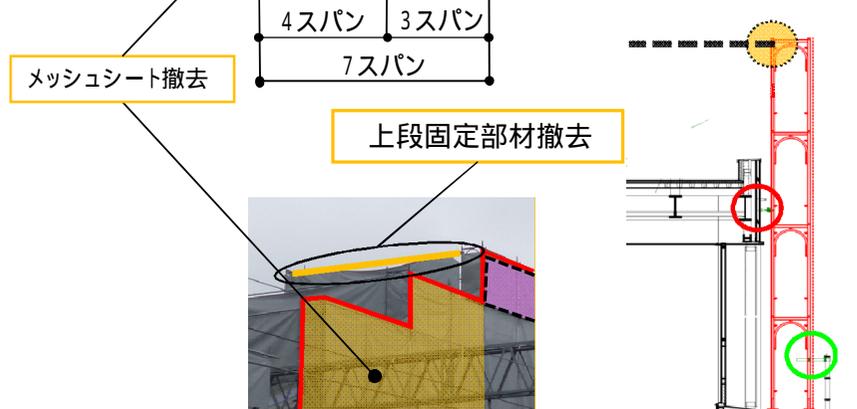
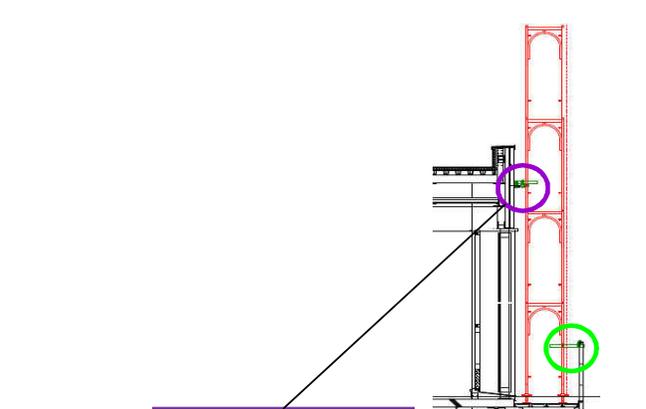
【別紙2】

12月10日朝、夜に雨が降る予報が出ており、雨天時には壁用固定部材撤去後に残る穴を埋めるシーリング作業ができなくなるので、10日昼間にシーリング作業を行うこととし、グループ会社社員は協力会社職長に対して、昼間作業で足場中段の壁用固定部材を駅舎外壁に設けたメンテナンス用のステンレス金物に鉄骨用固定部材で取り付け直す指示をしました。

# 調査等により判明した事実（足場解体の経緯）

～12/8 階段部分足場解体前

12/9夜間 階段部分足場解体

12/10昼間 固定方法変更

(倒壊直前)

中段固定方法変更

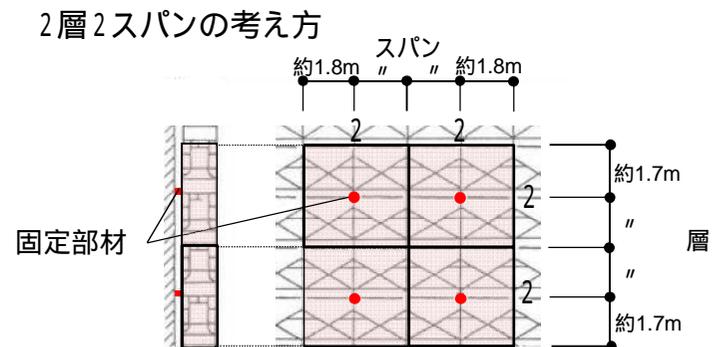
# 調査等により判明した事実（足場の耐力低下の定量的評価） 【別紙3】

「風荷重に対する足場の安全技術指針」(社)仮設工業会)によると、当該足場は瞬間風速22.5m/s以上の耐力を有していなければなりません。

当初設置されていた足場は、固定箇所が2層2スパン毎(高さ約3.4m、幅約3.6m)に1箇所設けられていたため、足場全体の耐力としては瞬間風速25m/s程度の耐力を有していました。

12月9日夜間の足場解体において、メッシュシートを残したまま上段の固定部材を撤去したことにより((1)の状態)当該足場は瞬間風速21m/s程度の耐力にまで低下していました。

さらに、12月10日昼間作業において中段の固定方法を変更しましたが((1)の状態)事象発生後にJRが行った実験結果によると、変更された固定方法は通常の固定方法に比べ、強度が5割程度にまで減少することが判明しており、当該足場は瞬間風速16m/s程度の耐力にまで低下していたと考えられます。

当初設置した足場(解体作業前)	12/9夜間作業完了後	12/10昼間作業完了後
状態の変化 (足場固定部材の配置)			
状態の変化 (作業内容)	-	上段固定部材(階段部分)を撤去、メッシュシートは撤去せず	中段の壁用固定部材を、ステンレス金物+鉄骨用固定部材に変更
定量的評価 必要設計風速 22.5 m/s	25 m/s	21 m/s	16 m/s
