## 第2章 福知山線列車事故に対する JR 西日本の組織的関わり

### 1 福知山線列車事故に至る背景要因の因果関係とその連鎖

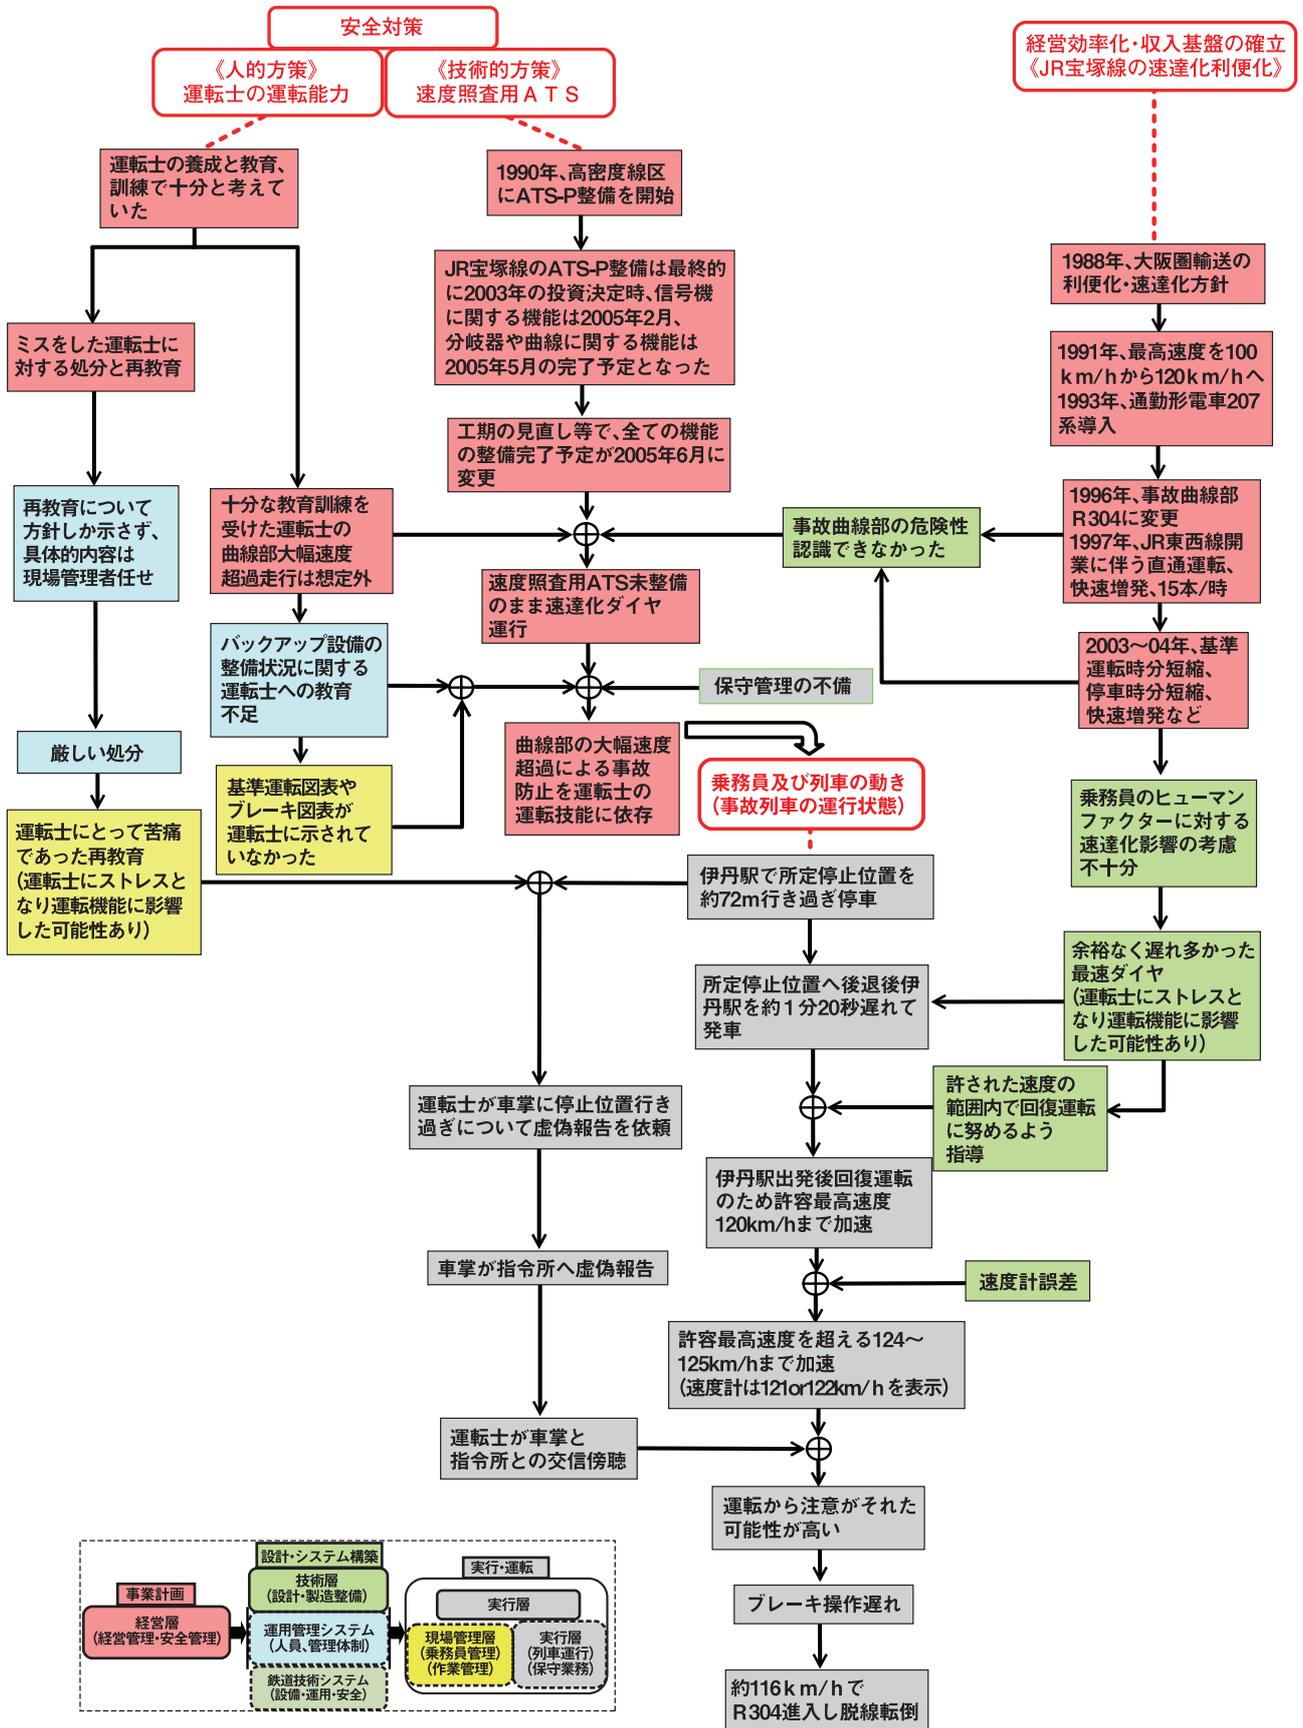
図 2-2 事故に至る主な諸要因の因果関係の連鎖概観

図 2-2 は主な事象あるいは事項を四角ブロックで表し、直接因果関係にあるブロックを矢印でつないである。矢印の根元側のブロックが原因、矢先側のブロックがそれによって生じた結果という関係を示している。事故発生直後から始まる事故原因の追究は、当然ながら、結果から原因へと遡る方向で調査が進展していくが、そのような原因調査及び解析が「事故調」や「課題検討会」で行われ、「事故調報告書」や「課題検討会報告」として公表されている。図 2-2 は、それら報告書で指摘されている事象や事項が事故に至る過程にどのように関わっているのか、原因から結果へとたどる方向で概観したものである。したがって、各事象・事項の時間的生起の経過は、概ね図の上から下へと進んでおり、列車が大幅な速度超過 116km/h で R304 の事故曲線部へ進入し転倒脱線した事象が一番下、最後に起きている。

このように運転士の伊丹駅停止位置行き過ぎというヒューマンエラー事象からはじまって、最後に運転士のブレーキ操作遅れというヒューマンエラー事象による速度超過で事故に至るのだが、このヒューマンエラーに始まり、また最後にヒューマンエラーで事故に至ったという、一見単純に見える事象連鎖の過程が、しかし、図 2-2 のようにその経過を追うと、

- ・ 停止位置行き過ぎに関する無線交信がなければ、注意が運転からそれることはなくブレーキ遅れはなかった。
  - ・ 速度照査用ATSが整備されていれば、曲線部における大幅な速度超過を防止できた。
- などの可能性のあったことが読み取れ、乗務員の振舞いには、JR 西日本組織の他の段階、他のグループの活動がいくつもの背景要因となり、転倒脱線事故へとつながる因果関係の連鎖を形成していたことがわかる。

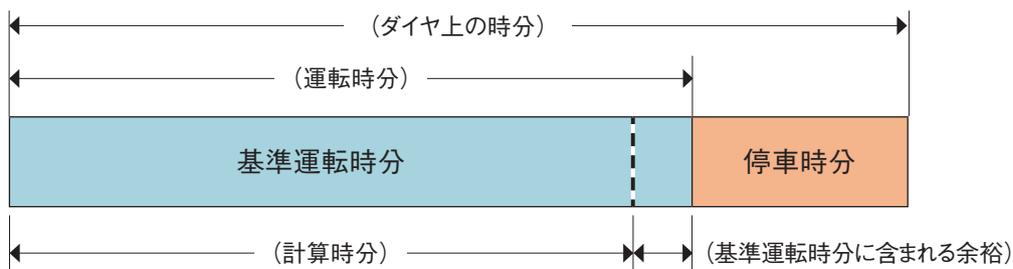
以上に見てきた一連の速達化施策により、2004 年 10 月 16 日の列車ダイヤ改正で表 2-1 の最速快速電車（5418M）ダイヤがつけられた。このダイヤは、運転時分には基準運転時分をそのまま適用し、余裕時分はなく、ダイヤは下図のように〔基準運転時分〕+〔停車時分〕となっている。

停車時分は不足なほどに短縮されたため、実際の運行での停車時分は、ダイヤに設定された停車時分より長くなることが多かったと推定され、その分遅れが生じる。図を見れば、遅れが多くなるであろうことは、設計段階から予測されるようなダイヤであったことがわかる。

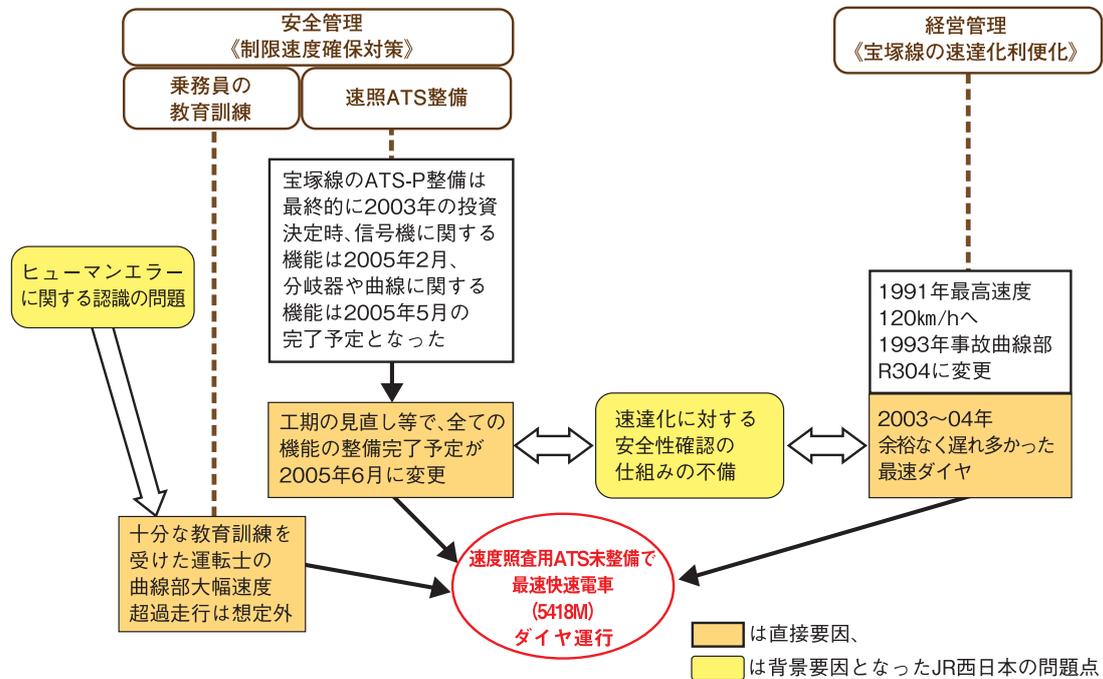
図 2-3 速度照査用 ATS 未整備のまま最速ダイヤ実行につながった主要因

2 つは、JR 西日本の安全管理の仕組みが不備であったことである。JR 宝塚線速達化を推進する際、JR 西日本は、経営層がリーダーシップをとって安全上問題がないか、その検討を指示し、安全性を確認し、その上で実行に移すという、安全管理の手順が踏まれるべきであったが、しかしそうはなされなかった。当時はそのような安全管理の仕組みが十分に構築されていなかったか、あっても機能していなかったと考えられる。

ATS-P 未整備のまま、最速快速電車（5418M）ダイヤを実行し、結果として「**弾力性に欠けるダイヤ編成や輸送力の増強に対応した安全設備整備の遅れを招いた**」（JR 西日本「安全性向上計画」）。この経緯には JR 西日本として妥当性を欠く認識や意思が関わっていたと指摘される。また、速達化に伴う安全問題について検討し確認されるべきであったと、現在の安全対策の知見等であれば考えられる安全管理の手順もなされなかった。この点で JR 西日本の当時の安全管理体制には問題があったと指摘される。

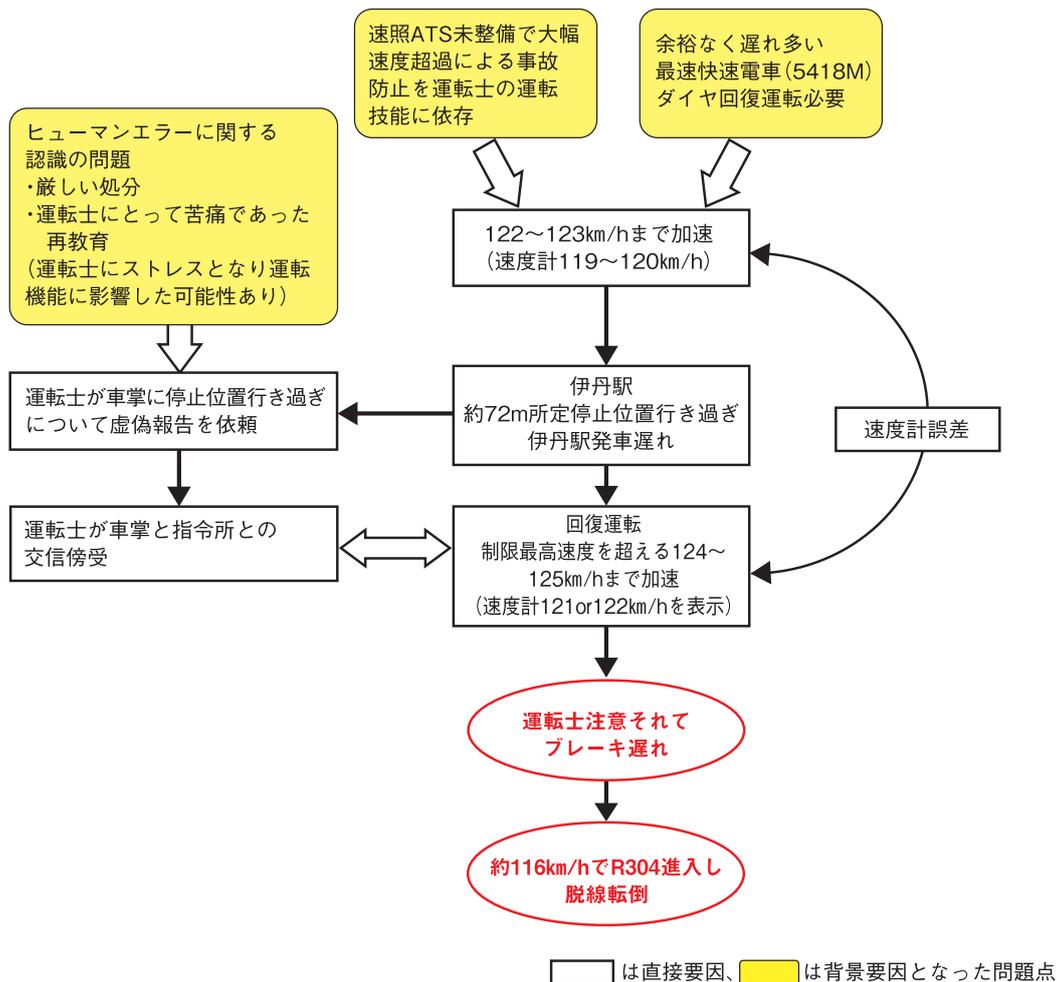
図 2-4 R304 曲線部の大幅な速度超過走行につながった主要因

であり、これらに注意してブレーキ操作遅れに至る経過を図示すると図 2-4 のようである。②が原因で、事故曲線部までの惰行時間が短くなり、曲線部の制限速度まで減速するのに、速度計の誤差がない場合に比べて特段の注意集中が必要であった。ちょうどその時に③の

虚偽報告の発信がはじまった。この時間的一致は偶然と考えられるが、この偶然が、運転士が運転から注意がそれたことに大きく影響したのであった。しかし虚偽報告は偶然ではなく、ペナルティと受け取られるような再教育や厳しい懲戒処分等が影響した可能性がある。
