## 事故などの発生状況と再発防止に向けた取り組み

### 鉄道運転事故の事例

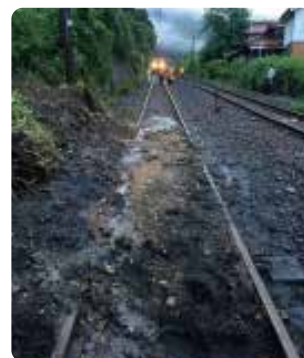
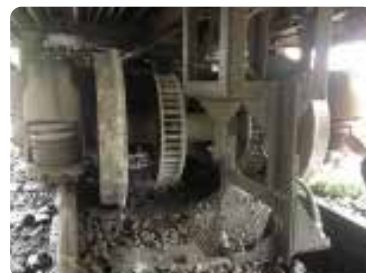
運転士は、速度約80km/hで瀬野駅～八本松駅間を運転中、前方の線路上に土砂などを発見したため、直ちに非常ブレーキを使用しましたが、列車は線路上に流入していた土砂などに衝突し、これらに乗り上げて停止しました。

斜面崩壊の原因が、斜面上部に位置する道路の横断排水溝の下流側の排水設備が未整備であり、降雨による雨水が集中的に斜面に流れ込み、斜面が不安定な状態となったためであることから、以下の対策を実施しました。

- ・当社にて、崩れた斜面に格子砕工を施工
- ・道路の管理者にて、斜面上部の道路にアスファルトカーブ※および排水溝を整備
- ・当社にて、今回の事象と類似する地形を抽出し、雨水が斜面に流入しないように流入防止を行うとともに、管理者にアスファルトカーブ※の設置を要請

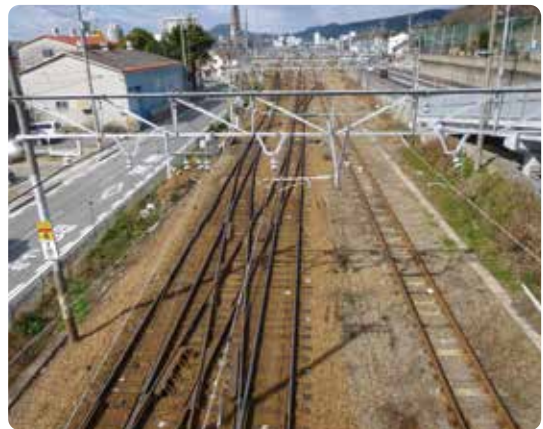
工事指揮者1名、作業員4名、列車見張員1名(受傷者)は、糸崎駅構内で、ガイシ※1の修繕のための作業を行っていました。列車見張員は、作業現場に隣接する線路を通過する貨物列車に対して接近承知合図※2を行っていましたが、貨物列車が通過中、工事指揮者が異音を感知し確認したところ、当該列車見張員が貨物列車と接触し、線路上に倒れているのを発見しました。当該列車見張員は救急搬送されましたが、病院にて死亡が確認されました。

・列車見張員の配置位置の明確化
