## 側引戸ミゾ金の割損対策品の製作および強度試験

近畿統括本部 網干総合車両所運用検修センター

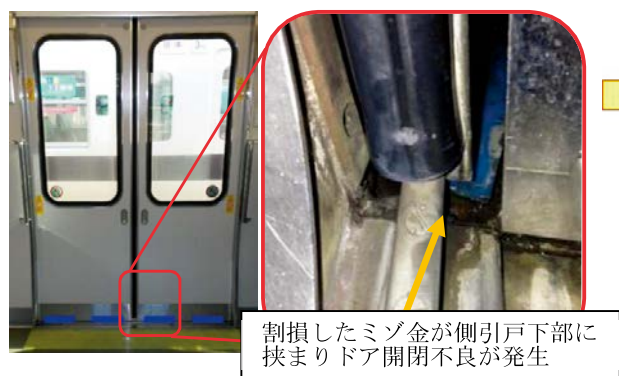
**現状の問題点：**網干総合車両所運用検修センター配置車両において側引戸ミゾ金割損による故障が過去3年間で6件発生し、増加傾向にあります。ミゾ金割損すると側引戸下部に挟まり、側引戸が動作しなくなるため（写真1）、お客様に多大なご迷惑をお掛けする事象となります。今回、側引戸ミゾ金の割損に至る原因究明及び対策品の製作を行いました。

写真1：側引戸ミゾ金割損事例

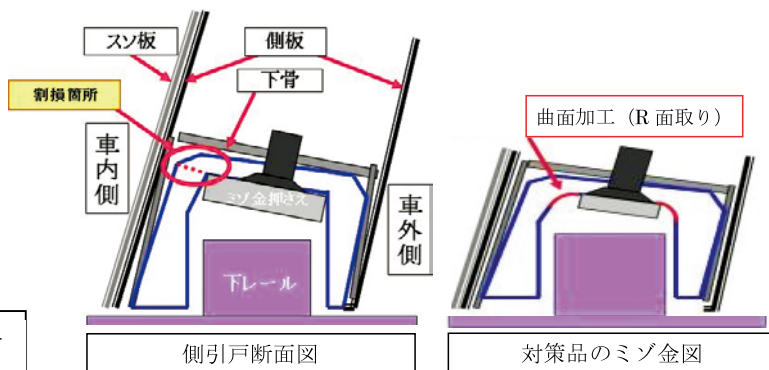
**改善内容、効果（現状と改善策の比較）：**従来品の破損品および新品について各種調査や強度試験を行った結果、破損の主要因は枕木方向への繰り返し荷重による疲労破壊が原因と分かりました（図1）。そこで角部へ曲面加工（R面取り加工）を施した対策品を製作し（図2）、検証を行いました。試験等により良好な検証結果が得られたため、現車への展開を開始しています。

図1：ミゾ金詳細図（従来品） 図2：ミゾ金詳細図（対策品）

平成27年6月より全般検査・要部検査時に順次対策品に置き換えを行っています。今後は、他の車両所にも展開し、お客様にご迷惑をお掛けする故障を減らすため取り組んでいきます。
