架線ハンガへの着雪現象の解明による輸送障害防止

金沢支社
金沢新幹線電気区
徳田 一平

金沢支社
金沢新幹線電気区
高桑 謙太

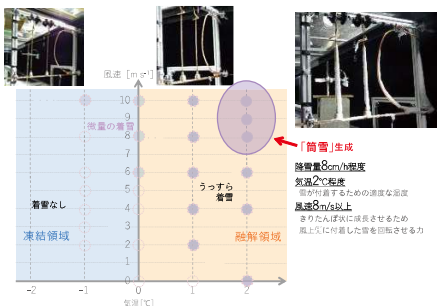
図3：再凍結現象モデルの検証結果

- ・降雪強度 8 cm h⁻¹以上
- ・気温 0℃～2℃
- ・風速 8 m S⁻¹以上

の気象条件において、1時間程度でハンガバーが筒雪で覆われることが判明しました(図2、図3)。

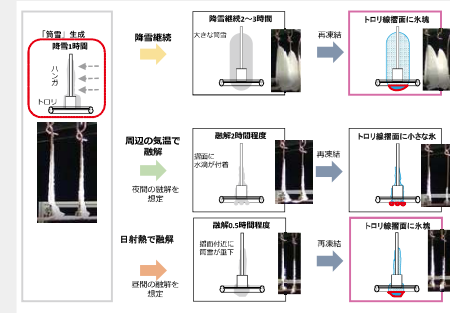
図5：雪氷の状態変化

筒雪が生成される条件である2℃前後の気温では、ハンガバーと付着した雪の界面では水分が多く存在し、風下へ回り込みやすい状態となっています(図5)。また、風上側から風下側へ付着した雪を回り込ませるために、ある程度の強さの風も必要となります。

また、生成されたハンガバーの筒雪に、昼間の日射を模擬したハロゲンランプの光を照射したところ、筒雪の融解は、

表面よりも、ハンガバーとの界面から顕著に進行し、融解した水分と筒雪の雪氷が混合した状態でトロッコ線摺面付近に垂下することがわかりました(図5)。

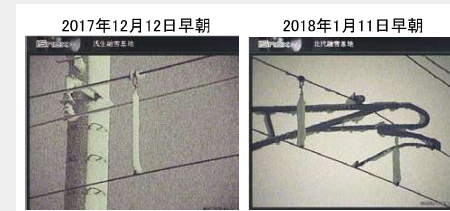
図6：自然界での筒雪事例

実況気象データにより筒雪発生アラームが出た際に、沿線カメラで設備を確認したところ、実際の設備においても、年に数回着雪が確認されています(図6)。

北陸新幹線においては、列車運行のない夜間にハンガ筒雪が発生すると、始発列車のパンタグラフを損傷するおそれがあることから、架線に着氷雪が想定される場合、上越妙高・富山間、富山・金沢間に区分して、始発列車の前に低速の「雪払い列車」を走行させ、トロッコ線摺面付近の雪氷を除去しています。

「雪払い列車」を設定する条件として、開業直後は、夜間に一定量以上の積雪が見込まれる場合に「雪払い列車」を設定していましたが、現在は実験結果で得られた筒雪生成のメカニズムを踏まえ、気象予報会社からの降雪量、気温、風速の予測情報をもとにして「雪払い列車」の運行必要性を判断しています。

また、冬期においては実況の気象データをリアルタイムに確認し筒雪発生危険度を算出し、一定以上の点数と

なった場合、沿線カメラなどで現地の状況を確認し、万一「雪払い列車」の設定がない日に筒雪が生成されている場合には初列車徐行の手配をとることにしています。
