福知山線列車脱線事故の課題検討会 報告

—事故に関わる組織的、構造的問題の解明と安全再構築への道筋—

平成23年4月25日

4・25ネットワーク
西日本旅客鉄道株式会社

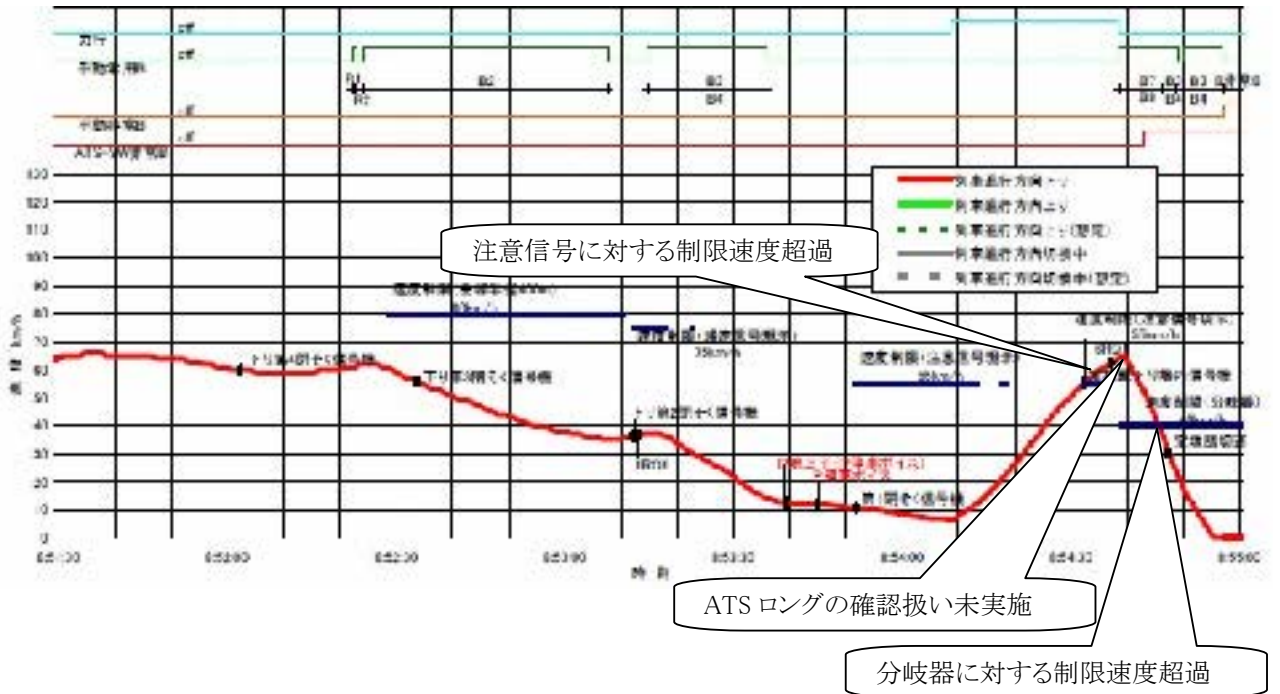
【宝塚駅入駅時】

○宝塚駅入駅時の速度超過

- ・注意信号を現示している2番線の場内信号機を加速しながら制限速度通りの速度約55km/hで通過した。通常は、注意信号を加速しながら通過することはない。
- ・その後、注意信号に対する制限速度を超えて加速を継続し、続く分岐器に、制限速度40km/hを大幅に超える約65km/hで進入するミスをした。

○宝塚駅入駅時のATSロングの確認扱い不良

- ・入駅時に出発信号機の停止信号に対するATSロングの警報音の鳴動を受けた際、5秒以内にブレーキ操作を行い確認ボタンを押すという本来の取扱いを行わなかった。この結果、非常ブレーキが作動し、宝塚駅2番線ホームの始端付近に停止した。

○宝塚駅入駅時のATS無断復帰

- ・ATSロングの非常ブレーキで停止した場合は、輸送指令に連絡し、指令員からの指示を受けた上でATSの復帰扱いを行うのが本来の取扱いであるが、当該運転士は指令員からの指示を受けずに、無断でATSの復帰扱いを行うというルール違反をした。

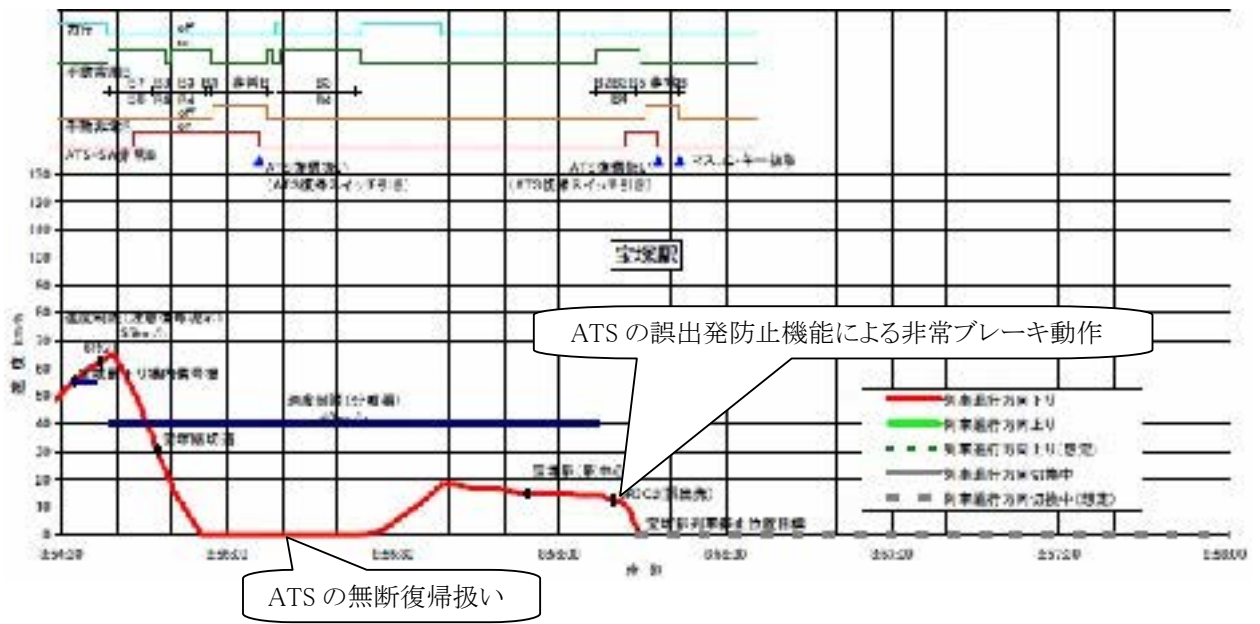
【宝塚駅到着時】

○宝塚駅到着時の誤出発防止ATS動作

- ・所定停止位置の停止直前、ATSの誤出発防止機能により非常ブレーキが動作し、所定停止位置付近に停車した。この際、非常ブレーキが動作し、ブレーキ操作をしても意味がないにもかかわらずブレーキを追加したり緩めたりの操作を行った。

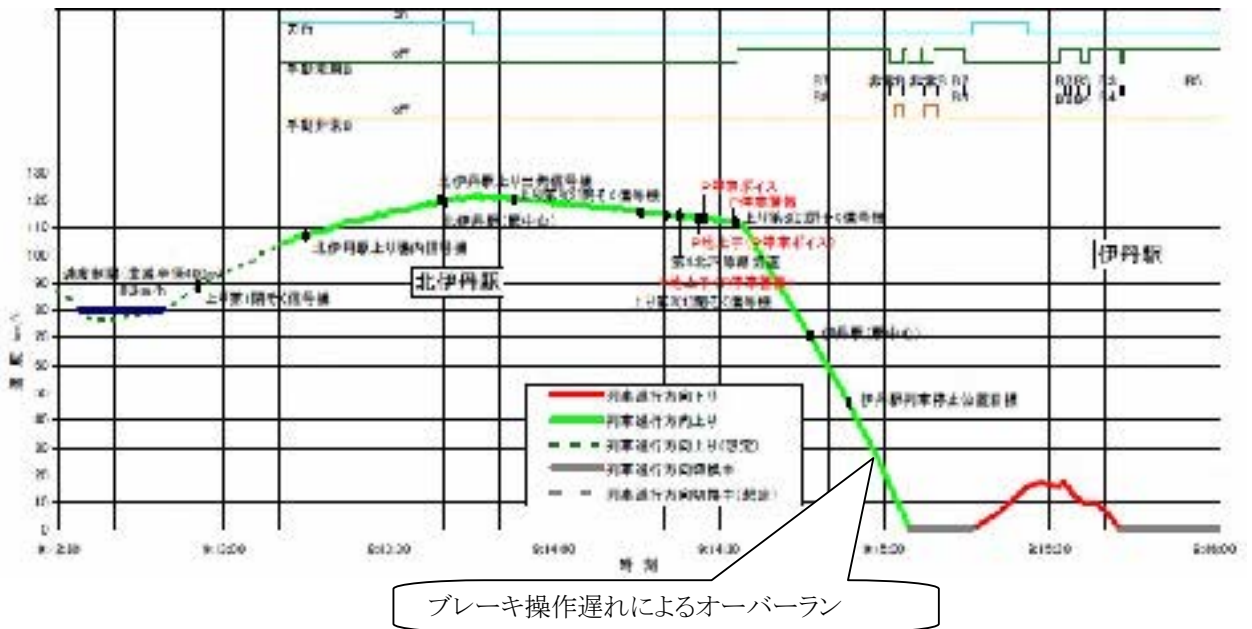
【伊丹駅到着時】

○伊丹駅でのオーバーラン

- ・標準のブレーキ扱い時機よりもかなり遅れてブレーキ操作を行うミスにより、所定停止位置を約72m行き過ぎて停止した。
- ・行き過ぎて後退した距離は約75mで、所定停止位置より約3m後ろへ停止した。(この件については、特段のミスやルール違反ではない。)

○車掌に対するオーバーランについての虚偽報告の依頼(車掌の証言から)

- ・オーバーランした事象とその行き過ぎた距離を速やかに(乗務後でも可)正しく報告するように決められていたが、車掌に対して、行き過ぎた距離を指令員に短く申告するよう依頼した。

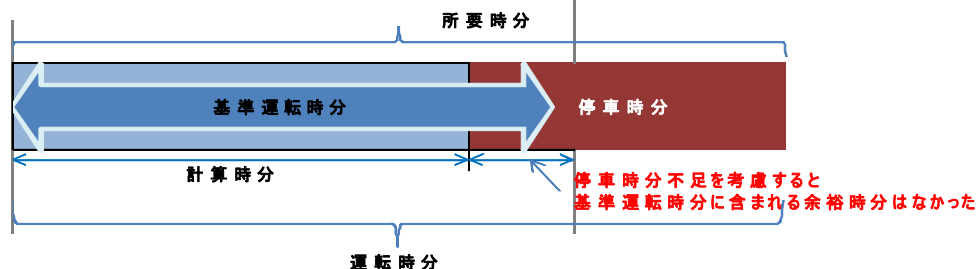
■ 5418Mのダイヤ列車の構成（宝塚駅～伊丹駅間）

- ・信号の開通時分や駅での停車時間を正しく把握せずに、運転時分の短縮を行っていたのではないか。
- ・宝塚駅の開通時分がなぜ不足になるのか。速達化を命題に十分調査せずにダイヤを作成していたのではないか。
- ・信号の開通時分や駅での停車時間が不足しており、それを基準運転時分に含まれる余裕時分で取り戻すために、回復運転せざるを得ないダイヤだったのではないか。
- ・宝塚駅～伊丹駅の基準運転時分に含まれる余裕時分が駅停車時間不足で相殺され、余裕時分が全くないダイヤとなっているが、このような事態が発生していることについて、どのように認識しているのか。また、ダイヤ編成システムそのものに問題点が内在しているように思えるが、どう説明するのか。
- ・運転士は、ダイヤの定時性を守るべく回復運転せざるを得ない場合、制限速度を超えて運行するケースがどの程度発生しているのか。その場合、速度オーバーはどのような方法でチェックをするのか。それは、運転士の裁量に任せてきたのか。その方法は、旧国鉄時代からの継承として運転士の誇りと見なしているのか。
- ・5418Mの運転時分は基準運転時分に加算された余裕時分がなく、基準運転時分に含まれる計算時分との差は、宝塚駅～伊丹駅間は7秒（事故調報告書では4秒）、伊丹駅～尼崎駅間は21秒（事故調報告書では24秒）である。JR西日本の説明では「川西池田駅」・「伊丹駅」の停車時分の不足は認めているが、それぞれの停車時分不足を3秒とした場合計6秒となり、JR西日本が提示している基準運転時分に含まれる余裕時分7秒との差は僅か1秒（報告書では△2秒）となる。「中山寺駅」・「川西池田駅」・「伊丹駅」の3駅で10秒停車時間が長引くだけで基準運転時分に含まれる余裕時分は0秒となり基準運転時分より早く運転する必要が発生する。（下図参照）

JR西日本は宝塚駅～尼崎駅間の基準運転時分に含まれる余裕時分が十分にあるような説明を行っているが、宝塚駅～伊丹駅間はほぼ計算時分と同じ運転を行う必要があり、列車の遅れを取り戻すためには伊丹駅～尼崎駅間の基準運転時分に含まれる21秒で行う必要があったことは容易に考えることができる。（伊丹駅～尼崎駅の余裕時分は尼崎駅到着が6番線が副本線に入ることを加味し、21秒付加していたものである。）運転士は慢性的な駅停車時分不足により基準運転時分では運転することができず、日常的に回復運転を行っていたと考える。このような列車ダイヤの実態は「主要駅間において定時運行できる」という基本的な考え方からはかけ離れた内容であり、JR西日本が基準運転時分の中にも余裕時分が含まれているという説明はまやかしてはならないか。

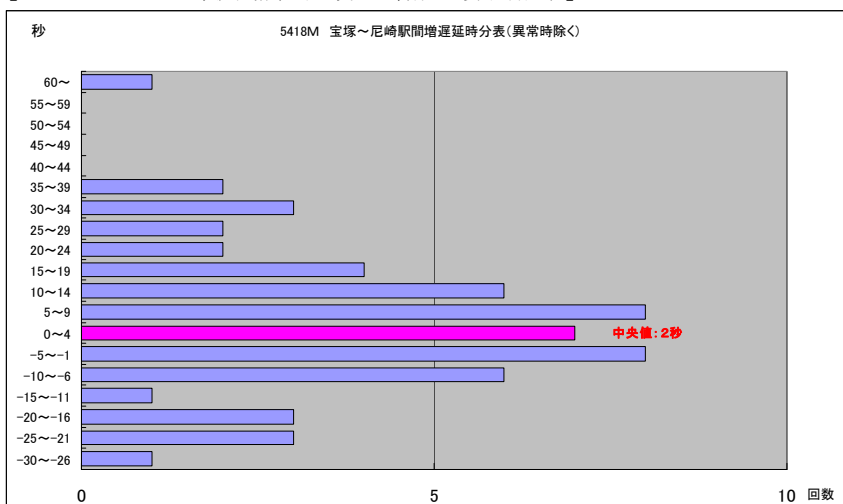
【5418M宝塚→尼崎駅間所要時分の増減の算出結果】

このグラフで、宝塚駅→尼崎駅間のダイヤ上設定されている運転時分との差が0～4秒の赤い棒グラフより下に位置する列車は、ダイヤ上設定された時分より短い時分で走行したことになる。しかしながら、いずれも、設定時分との差である短縮時分は基準運転時分に含まれる余裕時分の28秒程度以内であり、回復運転を行い基準運転時分より早く運転した場合でも制限速度の範囲内での運転が可能であると考えられる。
