### 成果概要

**現状の問題点：**山陽新幹線のスラブ軌道は、経年40年を迎え軌道スラブや突起コンクリート（以下、「突起」という）にひび割れや欠損などの変状が顕在化しています。特に半円突起は、レールの温度荷重等の外力による変状が生じています（写真1）。変状した突起は現位置での補修が困難であり、代替構造による補修（以下、「補修構造」という）が必要となります。補修構造は、鉄道総研から提案されている構造があるものの、現場の変状や特性にあわせた施工方法が確立されていないという課題があり、今回実施工を行い施工方法の検討を行いました。

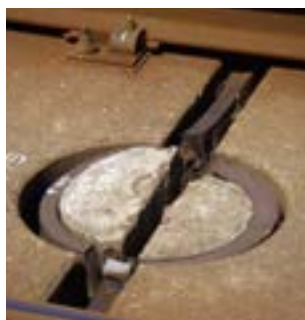
写真1：変状が生じている突起

スラブ軌道の突起（特に半円突起）は、レールの温度荷重等の外力による変状が生じているものがありました。しかし、突起の内部鉄筋が損傷した場合、配筋が狭い箇所に集中していることから、差し筋工法による現位置での補修は夜間の保守間合いでは困難です。そこで、鉄道総研が提案している補修構造を用いることとし、実際の施工方法や手順を検討しました。

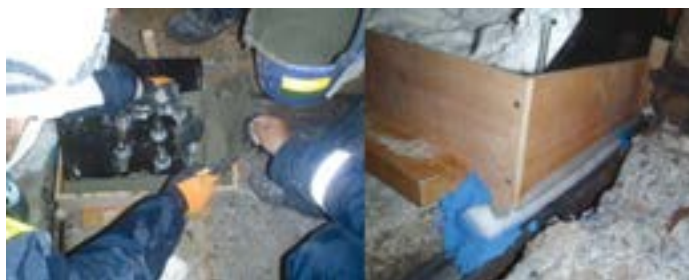
写真2：狭い区間への材料注入、材料漏れ防止

室内試験の段階でも施工方法の検討がなされていましたが、実際の現場にあわせた施工方法や材料の検討が必要でした。特に苦労したのは、狭隘な箇所での補修構造の施工を実施しなければならないため、土台として注入するモルタルが十分に充てんできない可能性があったこと、PC桁間にモルタルが漏れださないようにしなければならないこと等の施工上の課題です。

モルタルを十分に充てんする工夫として、材料に流動性を持たせるようにしましたが、流動性を持たせると強度発現までの時間を要することや、材料が漏れるリスクがあったことから、注入しやすい道具を選定・使用し、PC桁間では型枠の隙間をなくすなどの工夫をしました（写真2）。

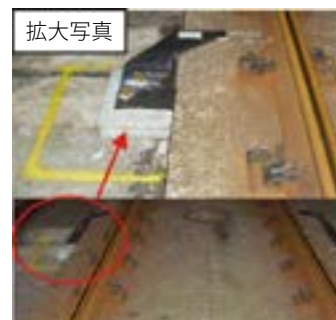
写真3：補修構造の敷設状態

当区管内で変状が確認されており、補修が困難だった半円突起が、補修構造を用いた施工を実現することで外力に耐えうる状態へ補修することができました（写真3）。
