## 山陽新幹線車両部品の落下原因及び今後の対策について

本件が発生した事実関係と原因について

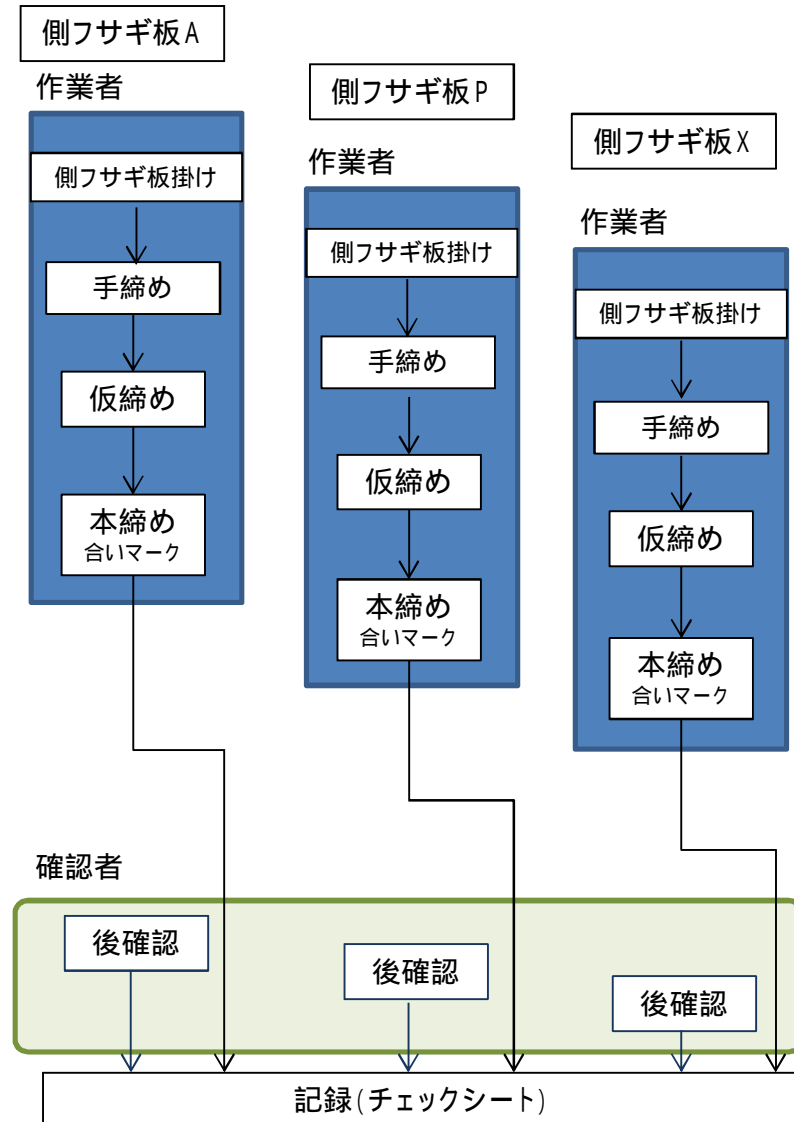
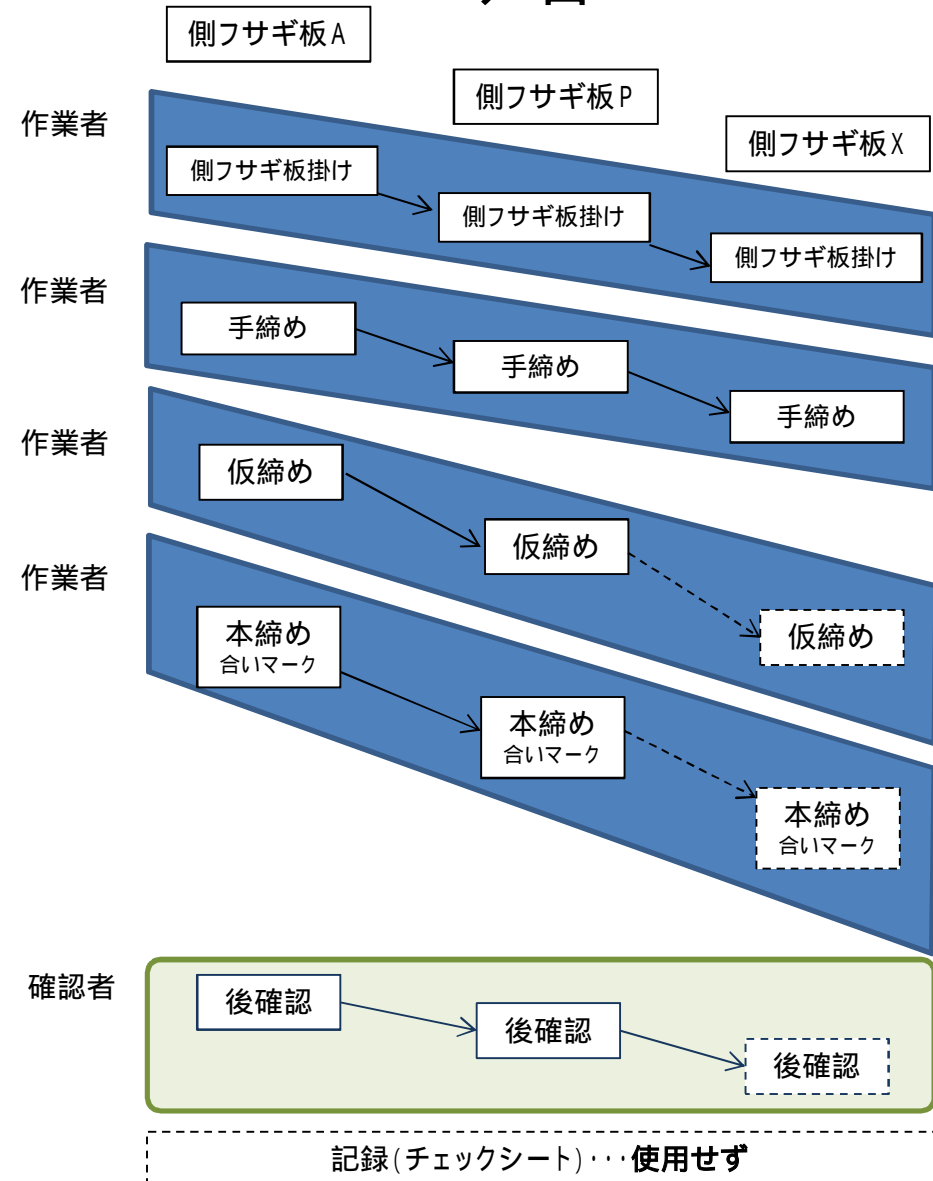
別紙1

- ・通常の検査における側フサギ板の取付け作業では、一人の担当者が1枚の側フサギ板に対して、「側フサギ板掛け」「手締め」「仮締め」「本締め」「合いマーク」の各作業を一貫して行いますが、今回は、各作業を複数の担当者と分担していました。
- ・「側フサギ板掛け」担当者は、取外してあった側フサギ板を車体に掛け、「手締め」担当者は、掛け金で車体にぶら下がっている側フサギ板を車体にボルトで締付けました。
- ・「仮締め」担当者は、取外し作業時に貼付した目印のある側フサギ板を対象として作業を行い、「本締め」担当者は「仮締め」担当者の作業する後を追って、「本締め」作業、及び「合いマーク」の記入を行いました。
- ・「後確認」担当者は、取外し作業時に貼付した目印のある側フサギ板を対象として、「合いマーク」が記入されていることを確認しました。また、「後確認」の後、目印は取外して回収しました。

- ・当日の責任者が行った、各担当者に対する業務分担や作業方法の指示は明確でなく、当日の作業対象となる側フサギ板の位置や枚数を記した「作業計画書」を作成していませんでした。また、確実に取付け作業を実施したことを記録する「チェックシート」も作成していませんでした。

上記調査等により判明した事実から、当該側フサギ板取付け作業が、「側フサギ板掛け」「手締め」作業段階で終了してしまい、その後必要な「仮締め」「本締め」が行われなかったことにより、列車走行中の振動の影響でボルトが徐々に緩み、脱落したことが原因と推定されます。

なお、側フサギ板の取付け作業においては、一人の担当者によりボルトの「側フサギ板掛け」「手締め」「仮締め（インパクトレンチ又はトルクレンチ使用）」から「本締め（トルクレンチ使用）」、「合いマーク」まで一貫作業として実施することとしました。また、「本締め」終了後、締結作業の確認者が締結力を再確認（トルクレンチ使用）することとし、これについても「チェックシート」への記録を行うこととしました。

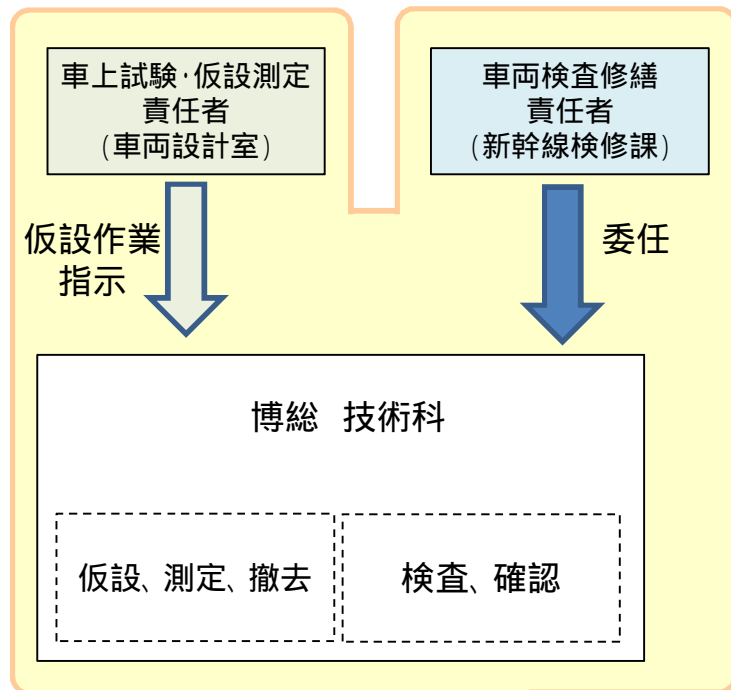
別紙3

試験の実施中及びその終了後において、試験を実施する機能と安全に本線を走行させる機能を同一チームに担わせることになり、その結果、仮設・測定・撤去に意識がいき、安全に本線を走行させるための対応が不十分になりました。【別紙3参照】

・車上試験・仮設測定責任者から指示された業務と、車両検査修繕責任者から委任された業務をともに技術科が担当していたため、安全に本線を走行させる機能が不十分になっていた
