車両状態(台車構造)

車両状態(台車枠)

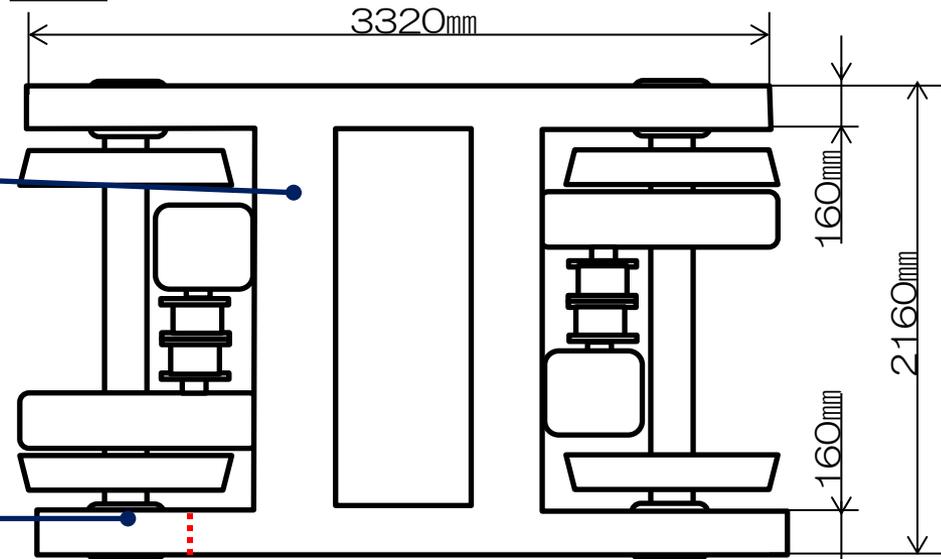
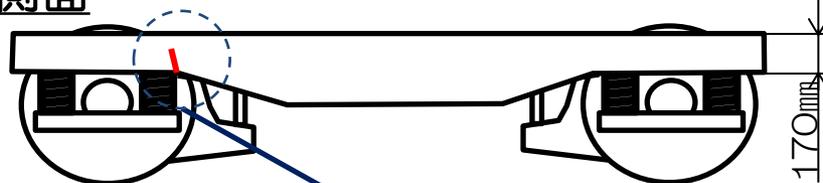
台車枠の一部に亀裂

材質	台車枠：溶接構造用圧延鋼材 (SM490YA)
板厚	側バリ 8mm
亀裂 寸法	側バリの亀裂 <ul style="list-style-type: none"> 側面 (外、内側) :約140mm 底面 :160mm
製年	2007年

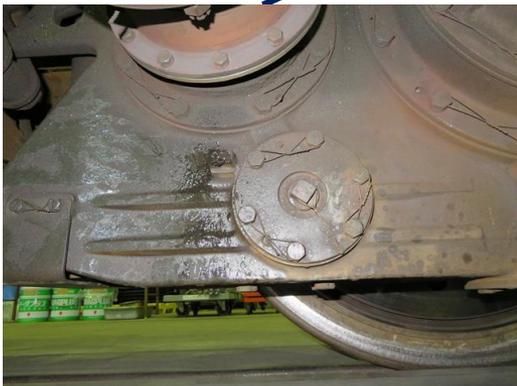
歯車箱への油脂の付着

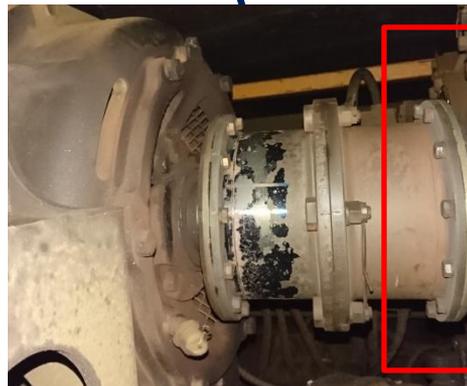
継手に変色

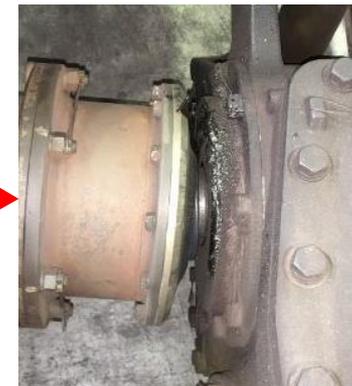
継手に油脂の付着
