異音・異臭の発生に至った推定メカニズム

(別紙3)

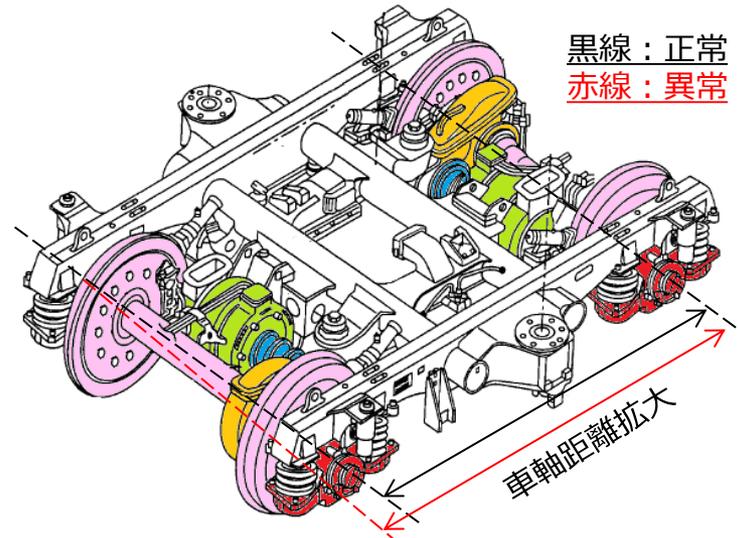
台車枠の側バリ底面の溶接部を起点に
き裂が発生し、相当の時間をかけて進展

側バリ側面に進展し、台車枠に歪が発生
車軸位置のずれが発生

継手の変位した状態で回転が継続

継手内部が損傷、発熱、変色

継手内部のグリスが流出

流出したグリスが飛散し、歯車箱や
主電動機に付着

継手のグリスが過熱
により気化、異臭や
白煙が発生
