山陽新幹線 厚狹駅～新下関駅間における保守作業延伸の原因と対策について

2024年9月23日（月）山陽新幹線 厚狹駅～新下関駅間で発生させた、保守作業延伸の原因と対策につきましてお知らせいたします。ご利用のお客様に多大なご迷惑をおかけし、またご心配をおかけしたことを深くお詫び申し上げますとともに、再発防止に努めてまいります。

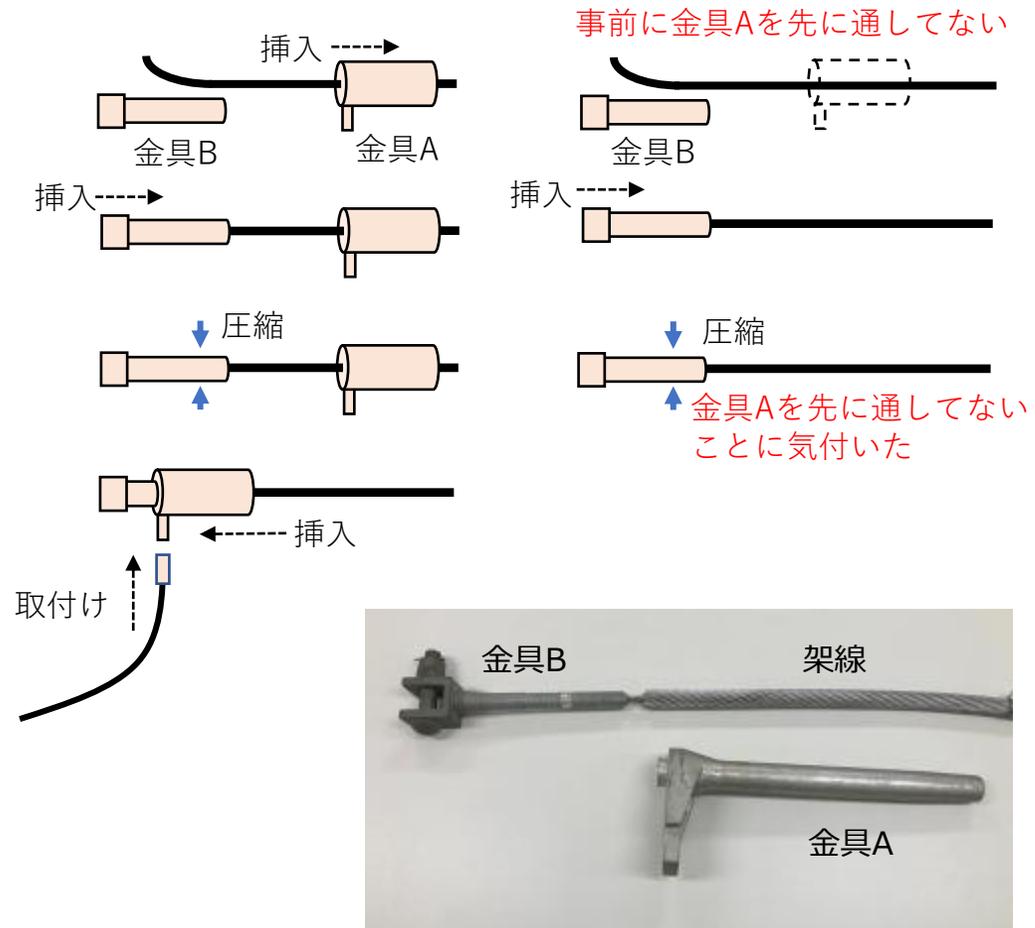
(1) 架線の接続手順誤り

原因：架線を磁器がいしに接続するための金具の取付手順を誤ったまま作業を進めてしまいました。

先に架線に通すべき金具Aを通さず、金具Bを圧縮し接続した

対策：作業手順を複数人で確認すること、ならびに作業手順の誤りを想定し対応策（復旧材料の持ち込みなど）の準備を徹底します。

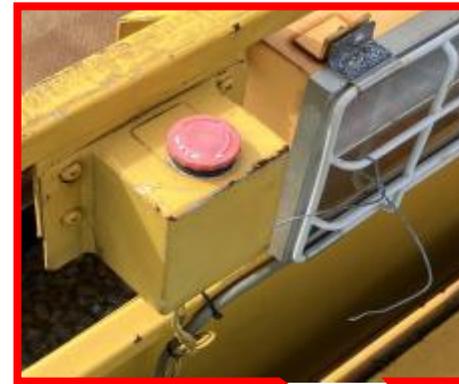
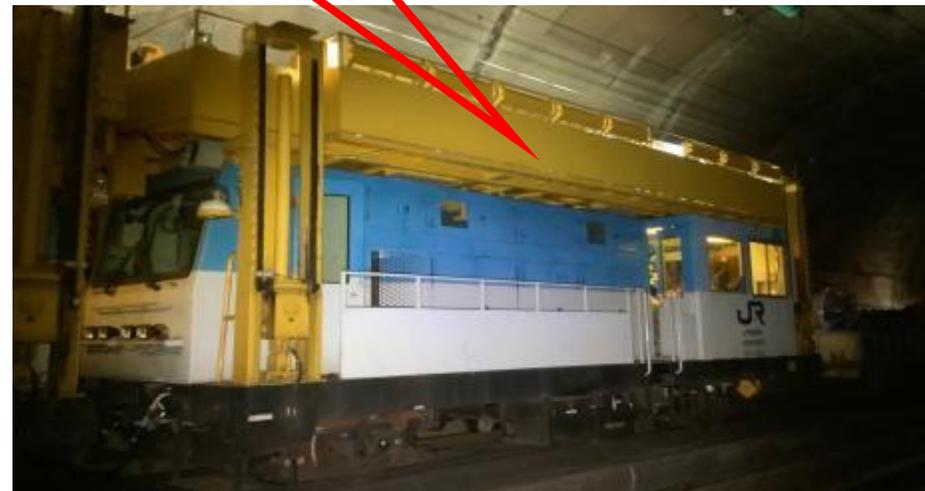
(2) 保守用車のブレーキが緩まない事象

原因：作業中に保守用車作業台にある非常停止ボタンを誤って押下げていたため、保守用車のブレーキが緩みませんでした。ブレーキが緩まないことに対して、ブレーキが取り付けられている台車付近の調査に集中してしまい、非常停止ボタンの状態確認ができていませんでした。

保守用車の作業台上にある非常停止ボタン

誤って押下げていた

対策：ブレーキが緩まないときは非常停止ボタンの状態を確認することを徹底します。

非常停止ボタンを押下げたことを分かりやすく確認できる構造を検討します。
