## 山陰線 東松江駅構内 線路設備確認の原因と対策について

2025年7月23日、山陰線 東松江駅構内で線路設備の確認を実施した事象について、その原因と対策をお知らせします。ご利用のお客様にご迷惑をおかけしましたこととお詫び申し上げますとともに、再発防止に努めてまいります。

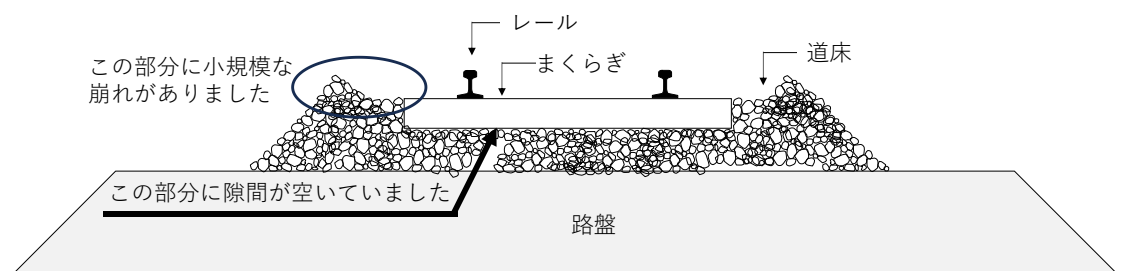
気温の上昇によりレールが熱膨張し、内部に応力が蓄積されていたこと、また道床の小規模な崩れや隙間が生じていたことなども相まって、部分的にレールのゆがみに対する抵抗力が不足していたものと推定されます。

道床の隙間を埋める作業や形状を戻す作業を実施し、所定の抵抗力を確保しました。同様の事象を発生させないため、本事象の原因および点検時の着眼点について教育・周知を徹底します。
