新幹線鉄道事業本部
岡山新幹線電気区

信号器具箱遮熱材による電子機器の故障率低減

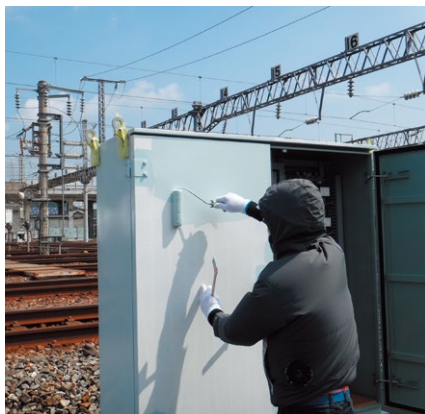
写真1：遮熱塗料塗装中

改善内容、効果（現状と改善策の比較）：器具箱の太陽光からの遮熱に着目し、遮熱塗料及び遮熱シートを用いて器具箱内の温度比較実験を行いました。遮熱塗料を塗布した器具箱、遮熱シートを貼った器具箱、いずれも施していない通常の器具箱を同じ環境下に用意し、各内部の温度を測定器により記録し温度変化を検証しました。検証の結果、遮熱塗料を塗布した器具箱が最も温度が低いことが分かりました。通常の器具箱に比べ最大約6℃の温度低下を達成し、その結果、電子機器の故障率を約半分にできる可能性があることが分かりました。
