鉄道安全報告書 2015

西日本旅客鉄道株式会社

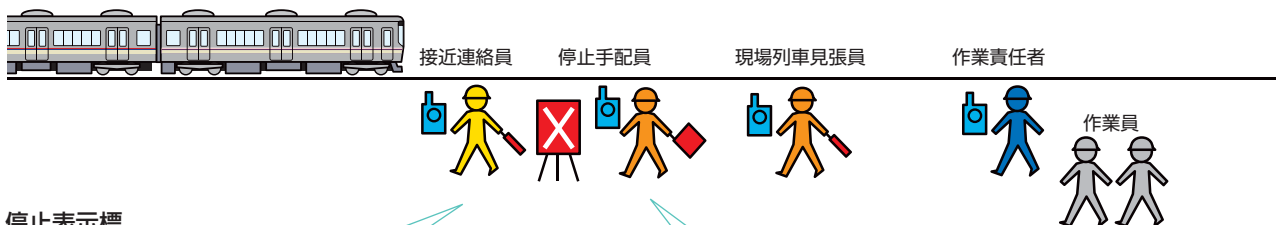
列車見張体制のイメージ

さらに安全性を高めるため、過去の触車事故を踏まえて社内ルールを見直し、「停止表示方式」を導入しました。これは、列車が運行している合間に作業を行う場合において、従来の列車見張体制での保安度をさらに向上させたもので、停止表示標を常時掲出し、作業員が待避完了したとの連絡がない限り、進来列車に対して停止信号を現示することで作業員の安全を確保する方式です。運転士は、停止表示標を認めた場合、すみやかに停止手配をとります。また、無線を活用した列車見張員支援装置も導入しました。

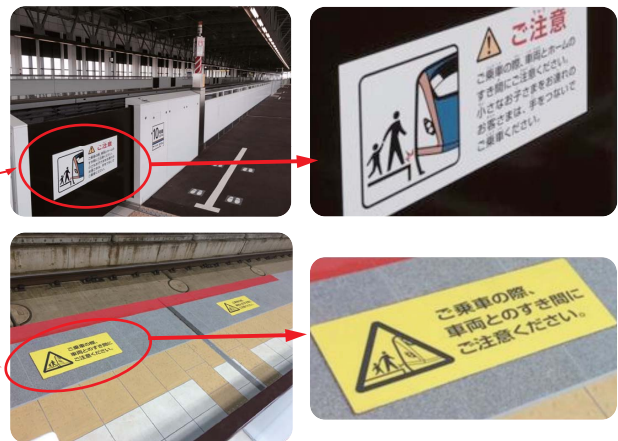
注意喚起サインの設置

北陸新幹線の駅は、山陽新幹線に比べて、ホーム下からホーム床面までが高く、万が一小さなお子様などがホームと車両の隙間から落下された場合、お客様の生命に関わる重大なリスクに繋がる可能性があります。

- ・万が一の落下の際に衝撃を少しでも軽減できるよう、ホームと車両の隙間が大きい乗降口に対して溝蓋を設置
- ・お客様へ注意喚起を図るために、ホーム床面およびホーム柵に注意喚起サインを設置

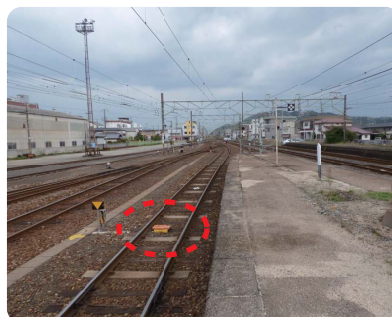
誤出発防止地上子の新設

- ・踏切の手前に列車を停止させるためのATS地上子の新設、移設
- ・運転士の誤認防止のため、信号機等への看板類の設置

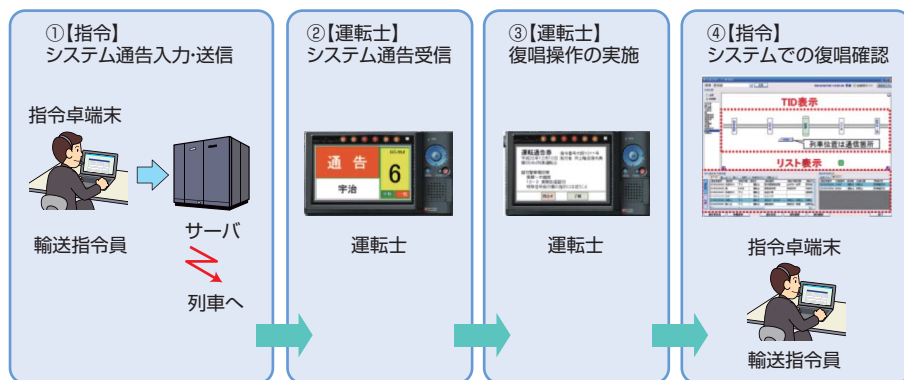
GPSを活用した運転士支援装置

このシステムは、運転士が携帯する車上側装置がGPSを利用し自列車の在線位置を検知し、あらかじめ設定した地点で地上側装置に通告情報の問い合わせを行い、該当通告券があれば車上で受け取り、復唱が行えるようになっています。また、これらの情報は地上側装置で全体の管理や確認作業が行えます。

（停車駅や編成両数等の情報を適切な時機に運転士に知らせ、注意を促す装置）

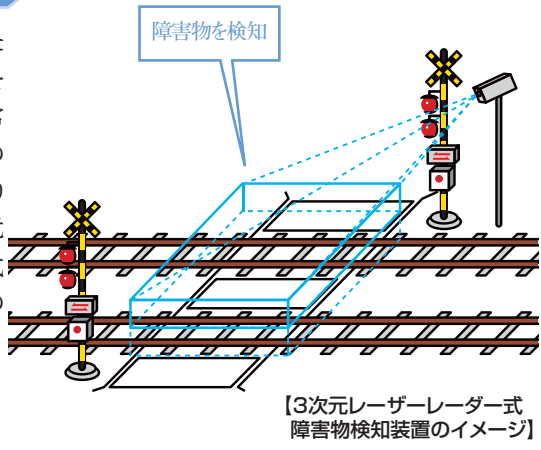
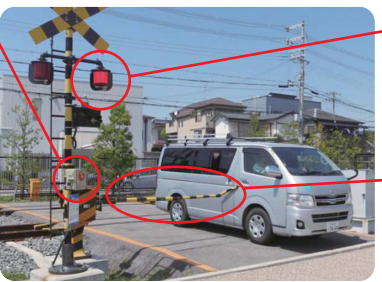
障害物検知装置

踏切内に取り残された自動車などの障害物を検知し、運転士に異常を知らせます。従来の光電式に加え、より検知しやすい「3次元レーザーレーダー式障害物検知装置」の整備も進めています。

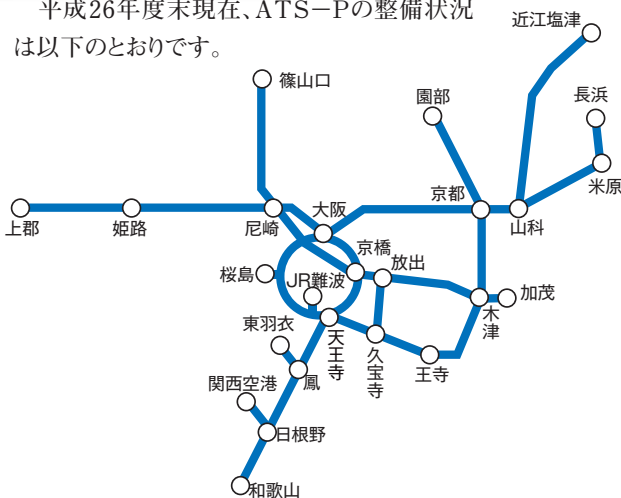
ATS-Pの整備状況

平成26年度末現在、ATS-Pの整備状況は以下のとおりです。

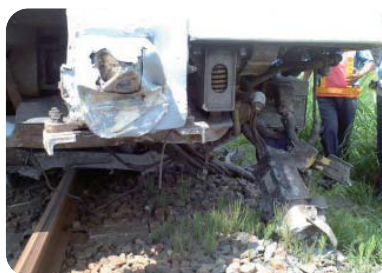
事故の状況

運転士は、速度約116km/hで運転中、進行右側から踏切内に入線する2tトラックを約30m手前で認め、直ちに非常停止手配をとりましたがおよばず衝撃し、脱線して現場を約300m行き過ぎて停止しました。
