成果概要

写真3：AET 試験機開発

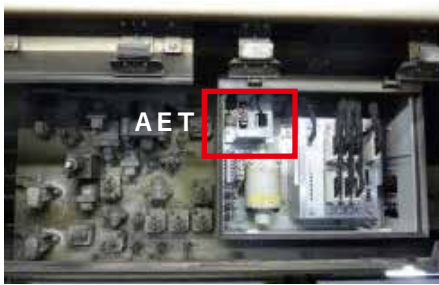
写真1：ブレーキ制御装置

現状の問題点：新幹線電車は車両モニタ装置の検修モードにて機器検査を行うことができます。空気ブレーキ試験もモニタ装置からの試験条件によりブレーキ制御装置を動作させ実際のブレーキ圧力（BC圧力）を読み取り良否を判定します。実際のBC圧力が基準値にあるにも関わらず試験結果が「NG」となり再調整や部品交換などで検査時間の超過が発生する場合があります。空気圧検出装置（AET）の調整不良が要因となっていることが判明しAETの基準値調整の必要があることから試験機の製作を行ないました。

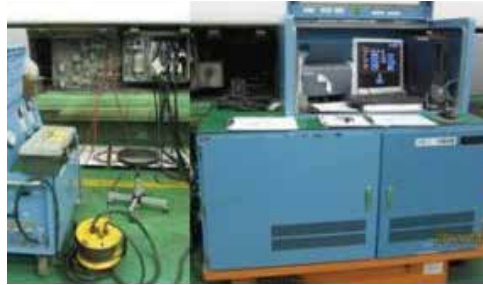
写真2：全検ブレーキ制御装置試験
