成果概要

現状の問題点：落石警報装置（以下、落警）の検知線は山中に設置されている箇所が多く、線路から確認できる箇所はわずかでその多くは周辺の樹木に覆われ防護柵すら見通せない場合がほとんどです。そのような箇所で落警が落石を検知した場合現地確認に多大な時間を要しておりました。特に夜間では現地に不慣れな社員はおろか詳しい社員でさえ落石検知網を探すことに多大な時間を要する状態でした。

改善内容、効果：検知線に流れている極小の電流を常時監視し、その電流が断たれることで落石検知網に取り付けたパトライトを動作させることにより、夜間でもすぐに断線現場の特定が可能になりました。

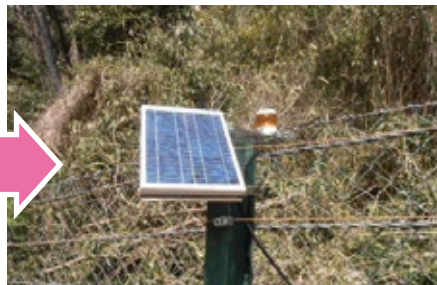
写真2：ソーラーパネルとパトライト

装置の構成上、あまり多くの電気容量は必要ではなかったため、バッテリーとソーラーパネルを組合わせて電源としました。また、省電力のLED形パトライトを使用することにより、パトライトが動作した際にも長時間（連続使用で10時間）の使用が可能となりました。

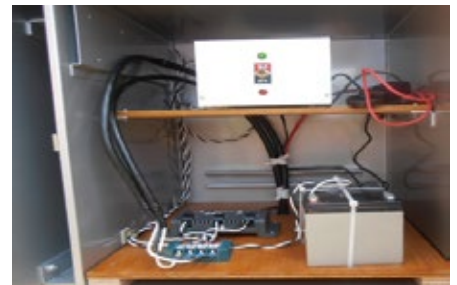
写真3：制御部
