成果概要

現状の問題点：設備故障や事故時の原因究明のために、踏切保安装置には動作記録装置（以下、VAM）を設置しており、現地にて踏切動作データを収集し解析している。特に異常時には、解析の早さと正確さが求められるが従来のVAM読出器では、タイムチャートの印刷やデータ解析の準備に時間を費していた。また解析を行ったデータを指令所や支社へ送付する際には、PDFでのメール送信やFAX送信しているため、原因の究明に時間を要し復旧時間にも影響を及ぼしている。更に従来のVAM読出器は高価で、重量もあるため機動力に欠ける。

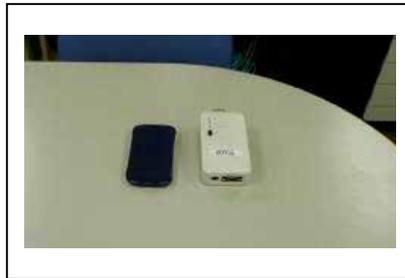
写真2：新型VAM読出

改善内容、効果（現状と改善策の比較）：市販されているスマートフォンを使用することで、データ読み込みと同時に画面上ですぐ解析が可能となるほか、読込んだデータをそのまま関係箇所にメールで送れるようになり、指令と現地での同時解析が可能となった。小型軽量で電源配線が不要で機動力が上がり、紙に印刷しなくても画面での確認が容易になったことで、解析と報告が早くなり復旧時間の短縮につながった。

2. 読出した動作データは専用の解析ソフトがなくてもCSVファイルで再生が可能。
3. VAMは16条件用と32条件用の2種類あり、その両方に対応可能とした。
4. 踏切器具箱を閉めたままでもBluetoothで通信可能。線路から離れた位置で安全にデータ取得が可能。
(手持ちのスマートフォン端末によりリアルタイムで確認可)
5. 今回開発品の価格は従来品の3分の1、重量は従来品の10分の1。
