WPS28C パンタグラフ 降下不良防止対策

福知山支社 福知山電車区

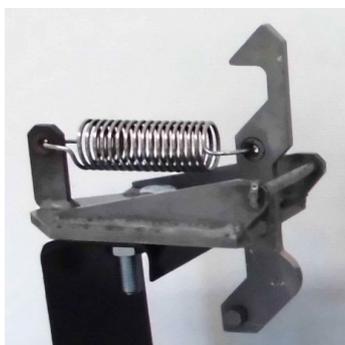
写真1：従来品鍵装置

現状の問題点：287系において、降雪時パンタグラフ降下不良が多発していました。287系車両に搭載されているWPS28C型パンタグラフは折り畳み時の各構成部品間の隙間が小さく、雪が介在し押し固められることによってカギの転換不良や、カギの位置までパンタグラフが下がりきらないことにより、降下不良が発生することが現車確認により判明しました。また、カギ装置の戻し機構についても雪を介在させやすい形状になっていることが確認されています。

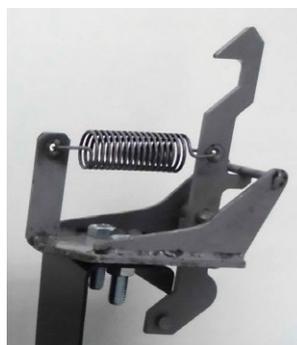
写真2：対策品

改善内容、効果（現状と改善策の比較）：パンタグラフ構成部品のカギ装置を従来品より、カギ有効長を50mm長く、戻し機構についても雪が介在しにくい形状のカギ装置を開発しました。これにより、パンタグラフ折り畳み時の構成部品の隙間が大きくなり、雪が介在しても降下不良にならずパンタグラフを降下することが可能です。2017年2月9日から11日にかけて大雪となった際に試作品を搭載したパンタグラフのみ降下不良が発生しないことを確認したため、積雪に対して、有効であると確認しました。

構造を変更したパンタグラフに交換すること比べると、費用を1/10に抑えることが出来ました。また、カギ装置のみの交換で、構成部品の隙間を広げ、またカギ装置戻し機構への雪介在を防ぐことで、降下不良の要因に対策を行うことが出来ました。

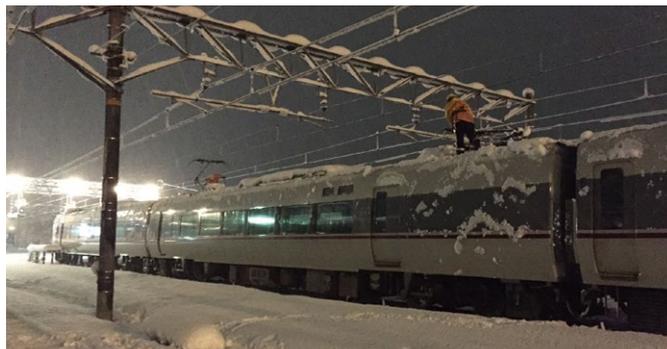
写真3：屋根上除雪作業

福知山電車区では、冬期において雪によるパンタグラフ上昇・降下不良、通電不良による列車遅延が生じています。特にパンタグラフ降下不良については、異常時に降下可能でなければならないことが定められており、降下不良発生時には、検修係員が屋根上に上がり除雪作業をしなければならないことから時間を要すると列車遅延につながります。
