カバー落下のメカニズム

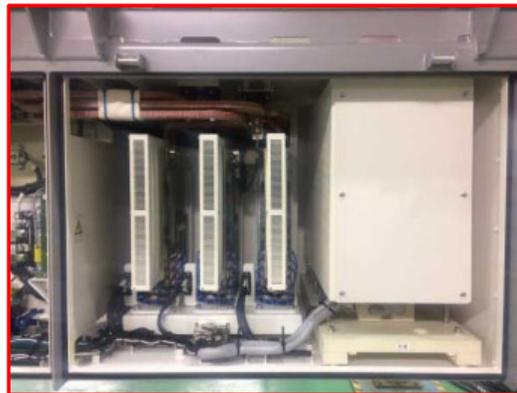
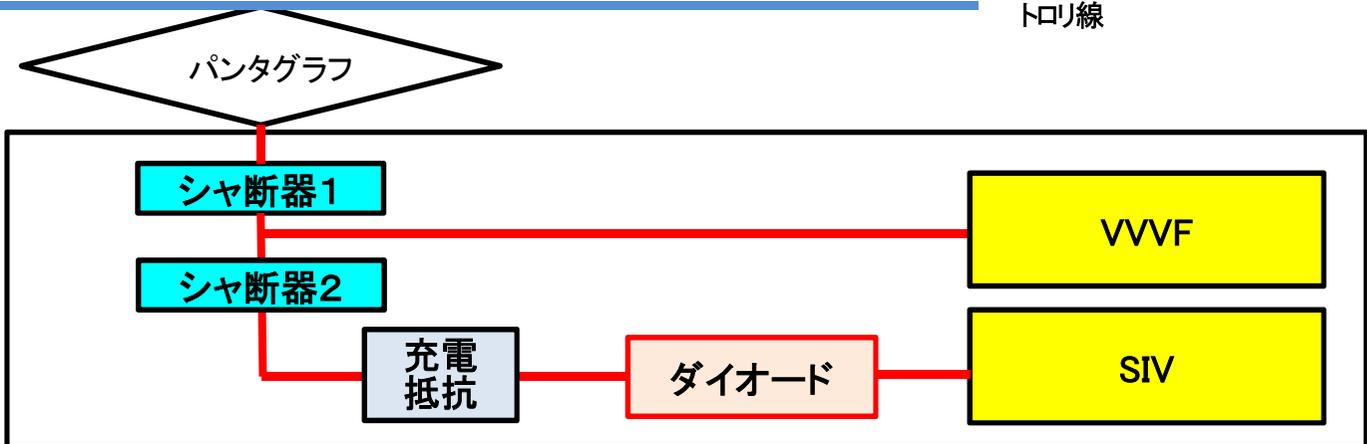
関係機器の相関イメージ

(1) SIV装置のダイオードが何らかの原因でショートした。

(2) パンタグラフからダイオード側に直列に組み込まれている充電抵抗に電流が継続して流れた。

(3) 継続して流れた電流により充電抵抗が熱せられ、その周辺に気体が発生した。

(4) その後最終的に充電抵抗のショートにより機器箱内の圧力が上昇し、3枚のカバーが外れた。

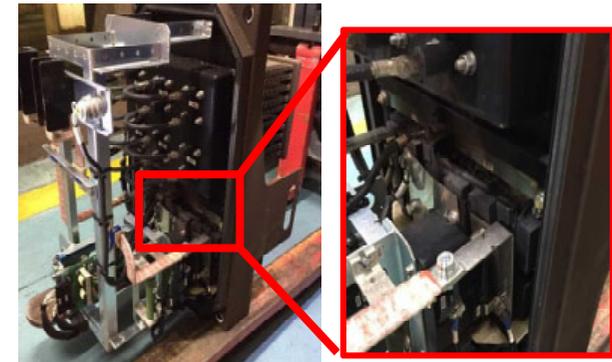
ショートしたダイオード

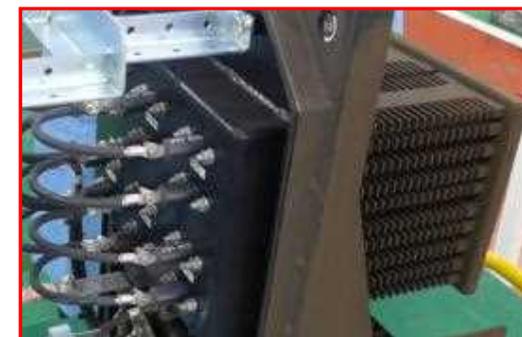
充電抵抗
