【別紙1】山陽新幹線、博多～小倉駅間で人と列車が接触した事象について

- 2018年6月14日(木)14:05頃
- 山陽新幹線 博多駅～小倉駅間
- のぞみ176号 (博多13:53発、東京19:03着)
- 700系16両編成(博多総合車両所所属)、お客様約200名
- 発生箇所:福岡県北九州市八幡西区上香月付近

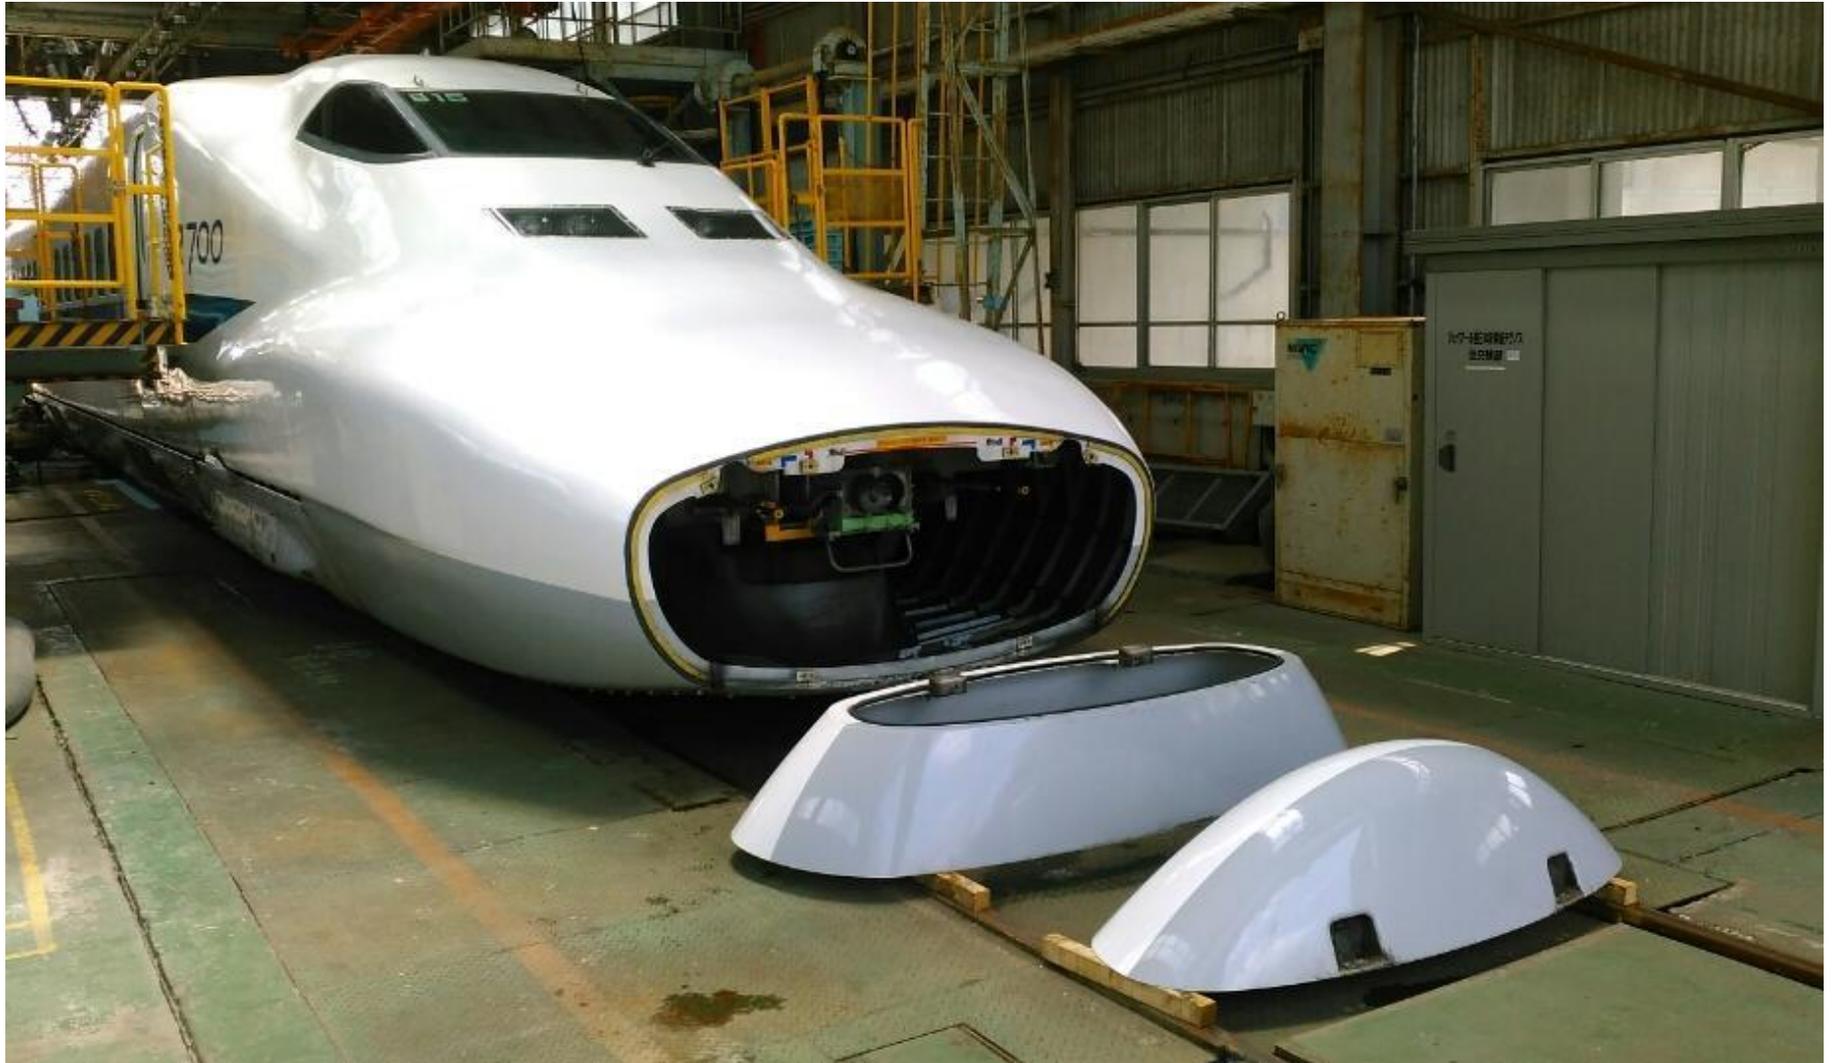
前頭連結器カバー 「通常」
