2023年1月27日
西日本旅客鉄道株式会社

踏切安全対策の取り組みについて

踏切安全対策の 取り組みについて

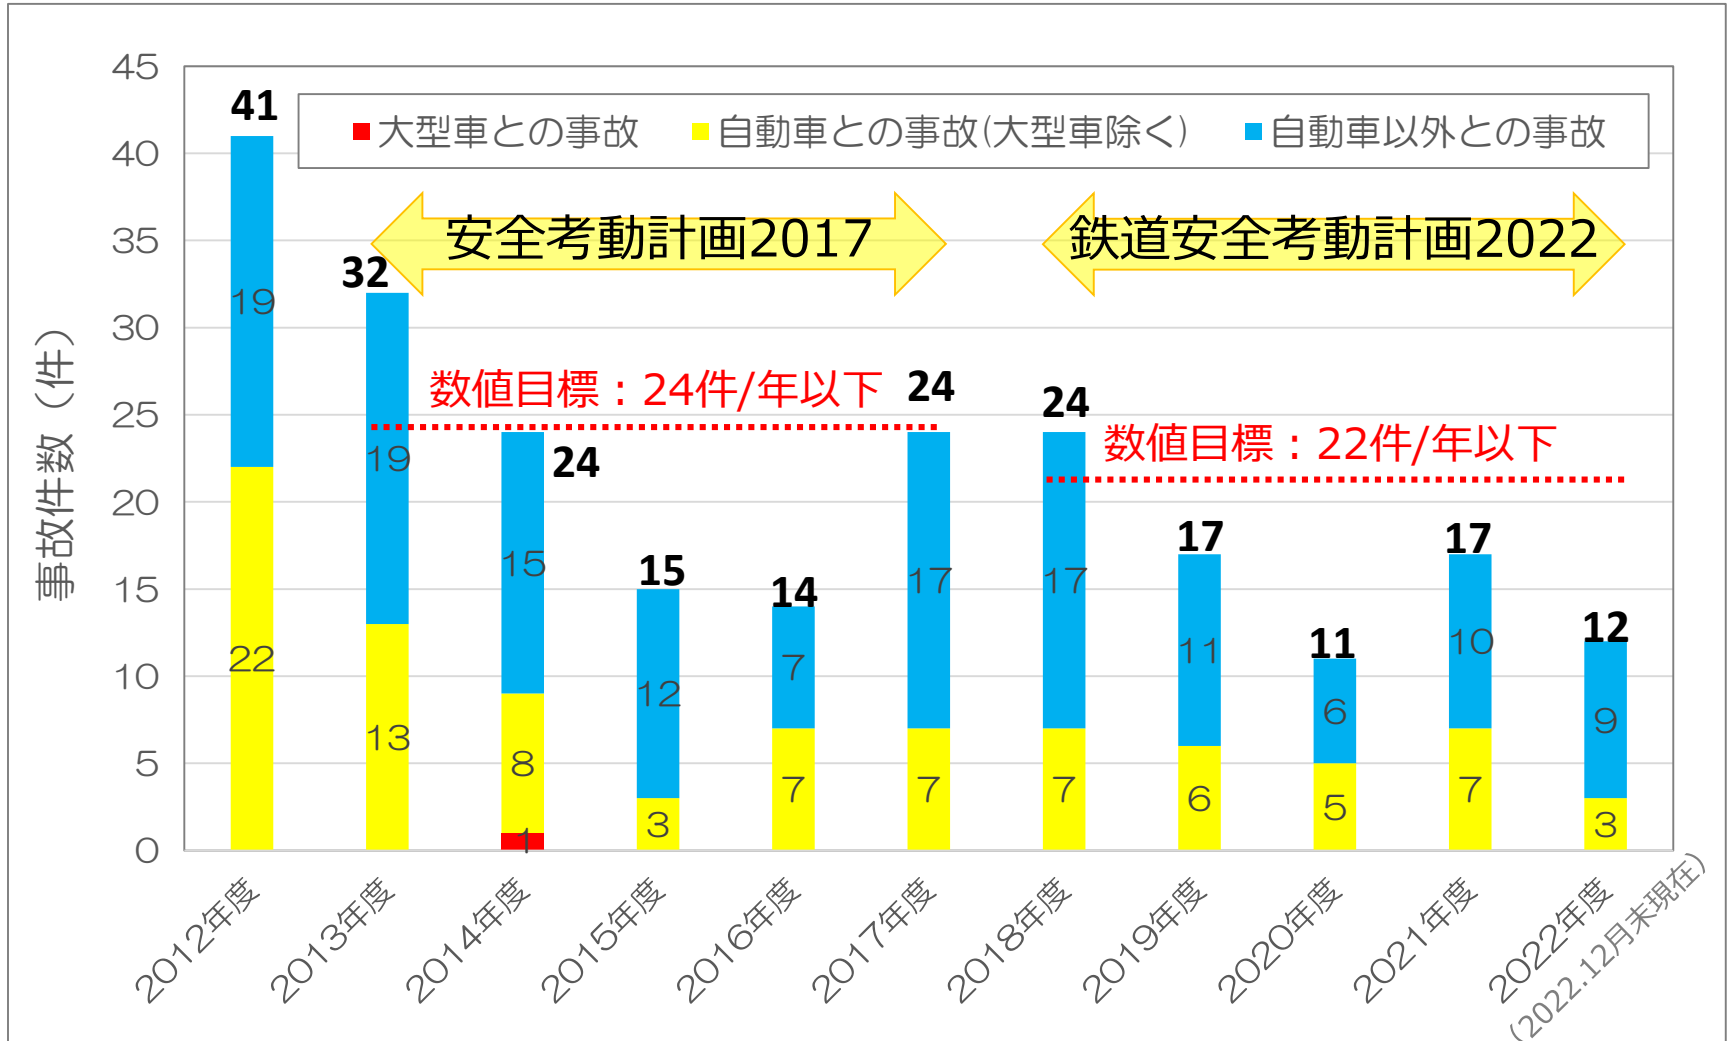
踏切障害事故※の発生状況について

事故の傾向

- 踏切での事故は減少傾向
- 大型車との踏切障害事故は2014年度に1件発生

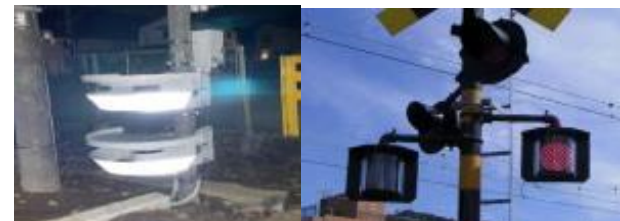
障害物検知装置	踏切に列車が接近したときに踏切内に取り残された自動車を検知（1,980箇所）
全方位型警報灯	警報灯を円筒形にすることにより、360度の視認が可能（3,378箇所）
踏切非常ボタン	ボタン押下により列車に停止を知らせるための信号を発光（5,395箇所）
第4種踏切の安全対策	第4種踏切（397箇所）の廃止や1種化に加え、踏切ゲートの設置（5箇所）により通行人等へ一旦停止を促す

障害物検知装置

全方位型警報灯

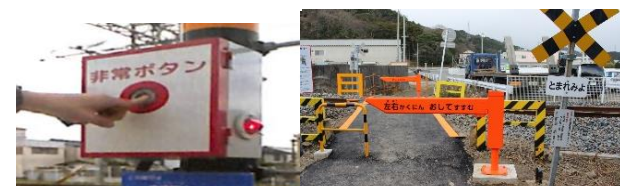
踏切非常ボタン

踏切ゲート

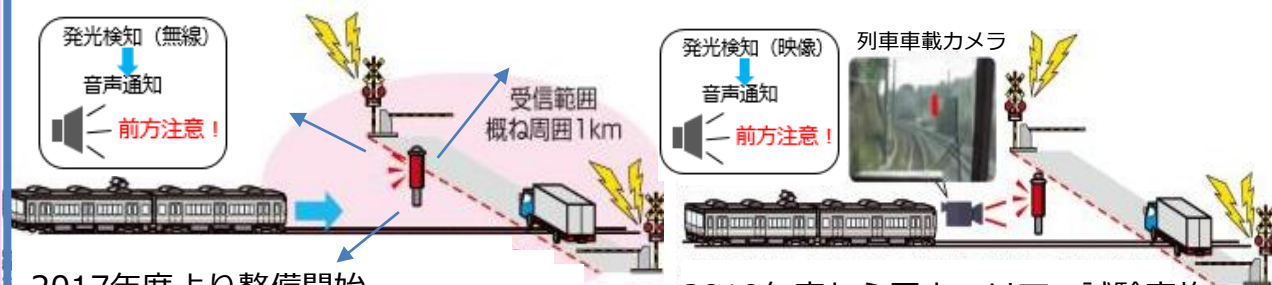
②-1 地上音声「無線発報」 ②-2 車上音声「画像認識」

列車の先頭に設置したカメラ映像から特殊信号発光機の赤色発光を識別して検知し、乗務員に音声で注意喚起するシステム

列車の運転士に特殊信号発光機の停止信号を音声で注意喚起する装置

2017年度より整備開始、
530踏切に整備（2022.12末）

2019年度から岡山エリアで試験実施
2023年度から導入へ
