4 高槻駅ホームモニタの使用実態に関する調査

1 はじめに

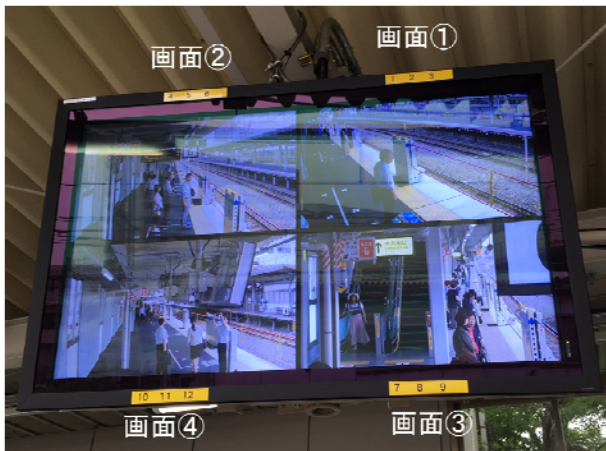
図1 モニタ（高槻駅6番のりば）

JR京都線高槻駅の1番・6番のりばには、昇降式ホーム柵（以下、「昇降柵」とする。）とホームモニタ（以下、「モニタ」とする。）（図1）を設置しています。モニタは、昇降柵を閉扉する際のお客様流動を確認するため、車掌が補助的に使用するものです。また、高槻駅の1番・6番のりばは、ホームの一部がカーブしているため、車掌からお客様の乗降等が直視できない範囲を映すITV（図2）もあります。ITVとモニタの位置関係は図3のようになっており、二つの機器があるのは、当社では高槻駅のみです。そこで、目視やITV、モニタの三つの方法を用いてホーム上を確認するときのモニタの使用実態を把握するため、調査を実施しました。

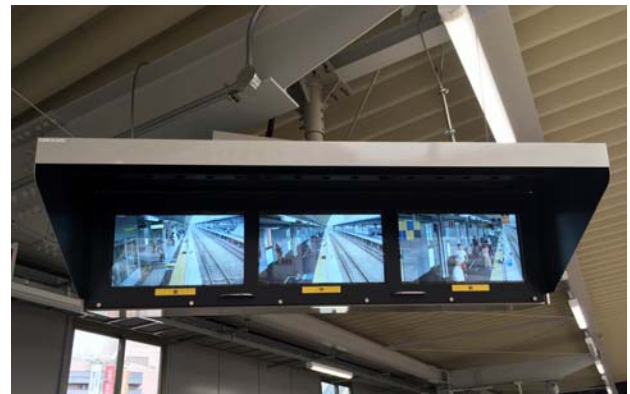
図2 ITV（高槻駅6番のりば）
