2014 鉄道安全報告書

WEST JAPAN RAILWAY COMPANY

鉄道安全報告書

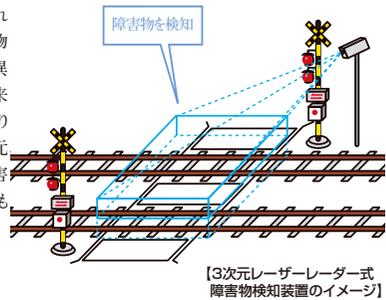
障害物検知装置

踏切内に取り残された自動車などの障害物を検知し、運転士に異常を知らせます。従来の光電式に加え、より検知しやすい「3次元レーザーレーダー式障害物検知装置」の整備も進めています。

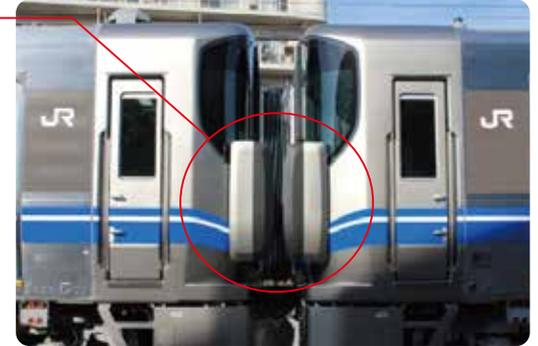
車両間転落防止ホロ

先頭車両同士を連結した箇所において、ホームから転落するのを防ぐホロの取り付けを進めています。

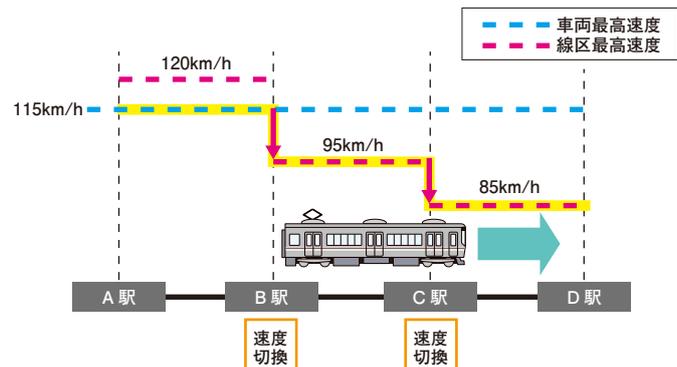
リスク低減事例

ATSの設計基準の基となる線区最高速度より車両最高速度の方が高い区間において、線区最高速度を大幅に超えて運転した場合、重大な事故に至る可能性がある。

- (1) ATS-P搭載車は、P地上子により線区最高速度照査を実施。
- (2) ATS-P非搭載車は、運転台に速度選択スイッチを設置し、運転士がそれを切り換えることにより速度照査機能を働かせる。速度切換地点には看板を設置し、運転士に対する注意喚起を図る。

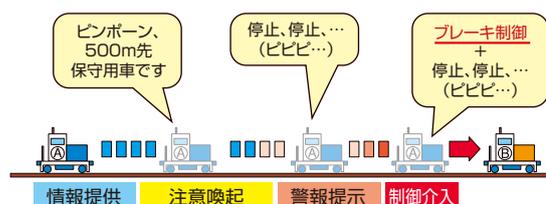
新幹線保守用車運転支援装置

新幹線の夜間の線路点検や保守工事で用いる車両の運転をバックアップする支援装置を開発し、導入しています。

情報提供 注意喚起 警報提示 制御介入

- ・衝突防止機能の警報機能向上 危険度に応じた警報音、警報表示で注意喚起(従来は同じ警報音を継続的に鳴動)
※人間工学的観点から安全研究所で設計
- ・支援装置の一元化 煩雑に配置されていた装置を人間工学的観点から機能ごとに整理した画面表示へ
※人間工学的観点から安全研究所で設計
- ・無線伝送方式の採用 保守用車同士の距離把握をより正確に行うために、ばい煙により反応距離が短くなる恐れがある赤外線センサーを使用する方式を改良
- ・制限速度超過防止 制限速度を超過した際に自動的にブレーキが動作

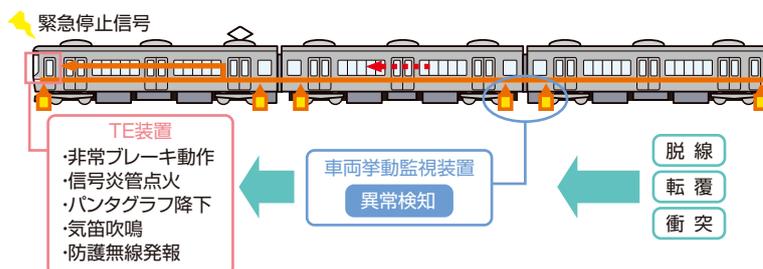
車両異常挙動検知システム

脱線など車両の異常な動きを検知した際に、自動的に列車を緊急停止させて被害の拡大を防止するとともに、他の列車に緊急停止信号を送ることにより併発事故を防止する装置を開発し、導入しています。先頭車だけでなく中間車の異常も検知することができます。

TE装置
 ・非常ブレーキ動作
 ・信号炎管点火
 ・パンタグラフ降下
 ・気笛吹鳴
 ・防護無線発報

脱線
 転覆
 衝突

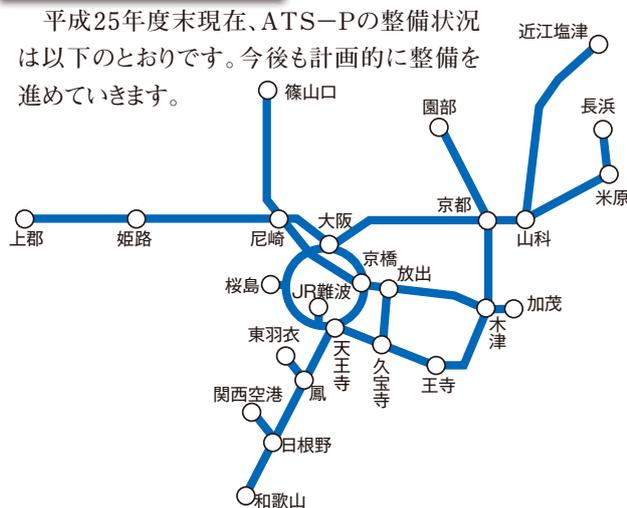
ATS-Pの整備状況

平成25年度末現在、ATS-Pの整備状況は以下のとおりです。今後も計画的に整備を進めていきます。

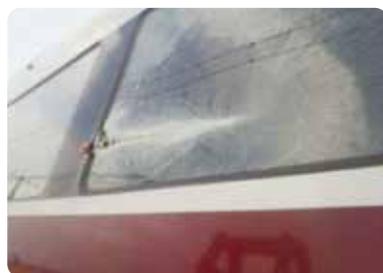
破損したガラス

部品の破損により架線垂下したところに列車が進入したため、パンタグラフや電力設備等が破損し、その先のトンネル内で客室側窓ガラスが割れ、お客様が負傷されました。

- 一定経年以上の同種設備の緊急点検を実施し、異常のないことを確認しました。
- 発生メカニズムを踏まえ、検査におけるポイントをマニュアルに明文化し、検査の精度を向上させました。
- 同種設備の劣化傾向を分析し、計画的な取り替えを推進します。

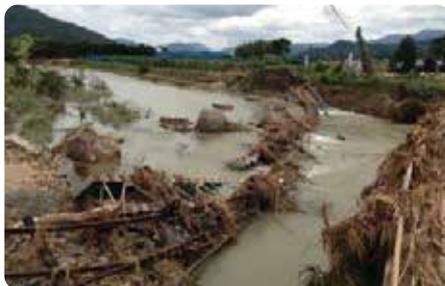
被災直後

中国地方を中心に暖かく湿った空気が流れ込み、島根県と山口県では、午前中を中心に記録的な大雨となりました。この日の降水量は、島根県と山口県のそれぞれ多いところで 350 ミリを超え、7月の月間降水量の平年値以上となりました。その影響で線路などの設備に大きな被害が発生しました。

山口県・島根県をはじめとした関係機関のご協力により、平成 26 年8月に山陰線、山口線の全線で運転再開しました。
