## 保守用車搬送台車使用までの作業時間短縮 および作業リスク軽減の検証

金沢支社  
糸魚川新幹線電気区

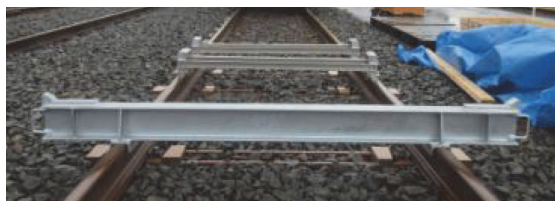
写真1：車体仮受治具

保守用車の床下に配置された横行車輪に着目し、まずは横行車輪で仮受けをする事で、転車台下に高さ150mmのスペーサを置く隙間を確保しました。

車体仮受治具・搬送台車用スペーサを製作し、復旧に要する作業時間は、従来の100分から40分程度へ短縮されました。これにより、列車影響を最小限にする事が出来、結果的にお客様のCSに繋がります。

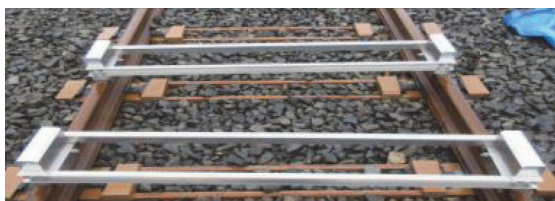
写真2：搬送台車用スペーサ

確保した隙間に搬送台車用スペーサを置き、搬送台車のスライドインに必要な隙間、200mmを確保する事が出来ました。
