ホーム列車防護スイッチ表示器の考案

成果概要

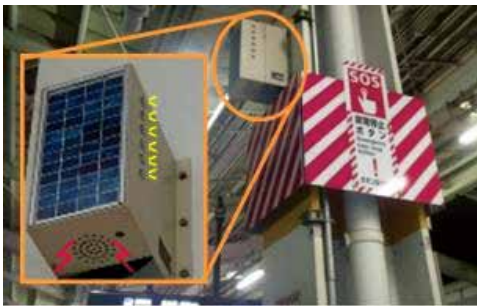
写真1：既設LED表示

現状の問題点：新幹線ホームに設置される列車防護スイッチ（以下、列防スイッチ）が押下された時に、駅係員は列防スイッチ上方に設置されているLED表示器（既設）が発する光と音を頼りに押下箇所を特定しますが、ホーム上構造物等によりLED表示器が視認不可となる場合や、列車等の発する騒音により特定が困難となる場合があります。また、過去には2箇所同時押下されたことがあり、運転再開までに18分を要した事例がありました。

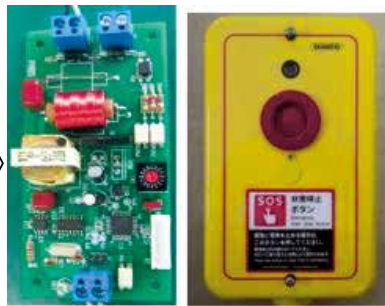
写真2：検知ユニットと列防スイッチ

表示器で個々の列防スイッチを識別するために、電話機で用いられているトーン信号の技術を活用することにより、1対のケーブルで最大15個の押下状態を検知可能となり、ケーブル敷設量や施工量を低減することができました。表示器盤面は上下ホームや柱番号を記載することで、駅係員が視覚的にわかりやすいものとなりました。

本来機能とは別に、検知ユニット自体の故障検知機能を追加し、不良が生じた場合は表示器で知得できるようにしました。また、列防スイッチの設置条件（ホーム毎や柱位置）に関わらず、検知ユニットを共通部品で構成することとし、保守性の向上が図れた点に満足しています。

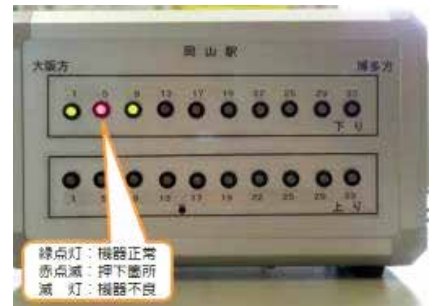
写真3：表示器

本表示器により、複数箇所を同時押下されても個別に特定ができるため、駅係員は確認作業指示や連絡が迅速且つ正確にでき、早期安全確保・早期運転再開の一助となり、CS向上につながるものと考えています。
