Invitation To Railway Technology

超音波レール探傷検査の車上化の取組み

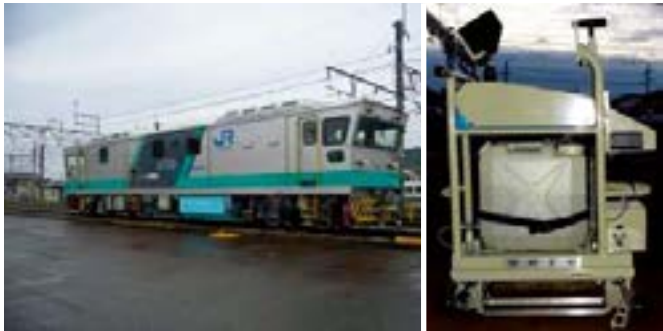
図1：レール探傷車

図2：レール探傷器

当社では、レールに発生した傷によるレール折損を防止するため、超音波を用いたレール探傷検査を実施しています。レール探傷検査は主に超音波レール探傷車（以下、「探傷車」と称す。）を用いて実施していますが、当社が採用している探傷車は探触子（超音波をレール内部へ発信、傷からの信号を受信するセンサー）をレール上に接触させている構造上、分岐器内を通過測定することができません（図1）。そのため、分岐器内および分岐器前後の一部区間についてはレール探傷器（図2）により人力で検査を実施しています。そこで、検査に関わる労力の軽減および、地上作業員の触車事故防止を図ることを目的に、人力検査の車上化に向けた技術開発を実施しました。

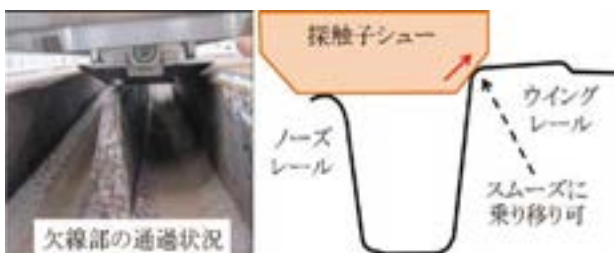
図7：クロッシング欠線部の通過状況(断面図)

- ①探触子シューの側面に傾斜をつけ、クロッシングのノーズレールとウイングレール間の段差を乗り越えることが可能な構造としました(図7)。
- ②欠線部の乗り移り時に、探触子シュー側面の傾斜がウイングレール部より設定以上に降下しないよう、ラダーフレームにより探触子を一定の上下方向に保持できる構造としました。
- ③探傷装置が欠線部をスムーズに乗り移るために、ラダーフレームの前後に乗り移りローラーを設置しました。乗り移りローラーはレール外側まで張り出しているため、車輪と同様にノーズレールとウイングレール間をスムーズに乗り移ることが可能となります。

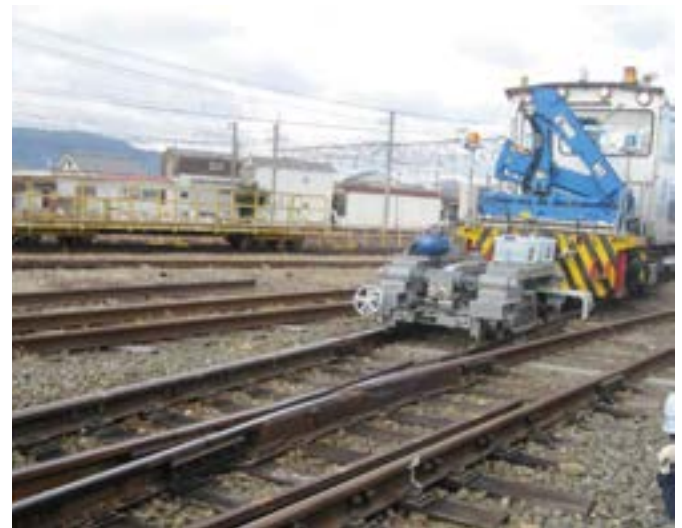
図8：分岐器通過試験の状況

試験は試作した専用台車を、軌道モーターカーで牽引し実施しました。装置にとって厳しい条件(レール摩耗や線路の狂い等)の分岐器でも通過できることを確認しました(図8)。また、分岐器を通過できる構造に目処がついたことから、試作した専用台車を探傷車に連結してレール傷の検知性能について確認を行い、いずれも良好な結果を得ることができました。
