レール継目塗油機F形塗油装置試作

成果概要

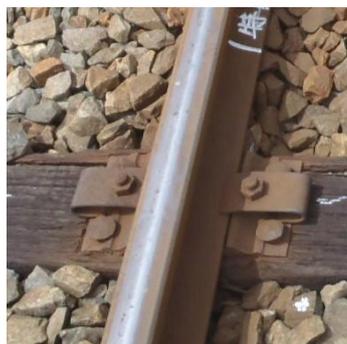
写真1：F形締結装置

現状の問題点：豊岡保線区は、約90 kmを保守管理しており、日本海からの塩害の影響を受ける箇所が保守管理範囲の約5割を占めております。そのような厳しい環境下にあるため、F形締結装置（以下、F形）は、ボルト等が錆びることにより緊締不能となりやすく、保守管理に苦慮しておりました。

F形は、錆びにより固結状態になると締め付けに多大な労力がかかるだけでなく、スパナが外れると、労働災害に繋がる可能性もあります。そこで、徒歩巡回時にF形の保守軽減を目的に、従来から使用している継目塗油機（F形用）を改良し、継目塗油と合わせたF形の塗油が可能な装置を開発することとしました。

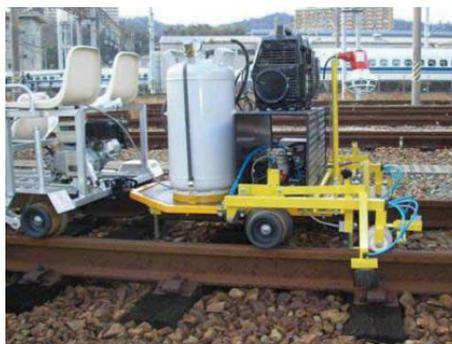
写真2：改良前の塗油機

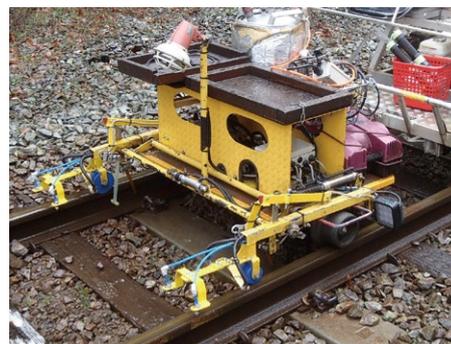
写真3：改良後の塗油機

F形と噴射ノズルの位置ズレに対応できるよう、噴射タイミング調整用のステーを設けました。これにより、現地での位置ズレに対する噴射口の位置の調整を可能とし、速度向上による検知の位置ズレに対して200 mmまで対応可能としました。

F形検出用の検知棒の角度を浅くし、検知量を小さく調整することおよび検知棒の形状にI型を採用することで、塗油範囲を縮小することが可能になりました。

また、適正な速度で走行するために速度メーターを取り付け、塗油の施工品質向上を図りました。
