## 山陽新幹線投込式コンクリート柱の耐震補強の検討

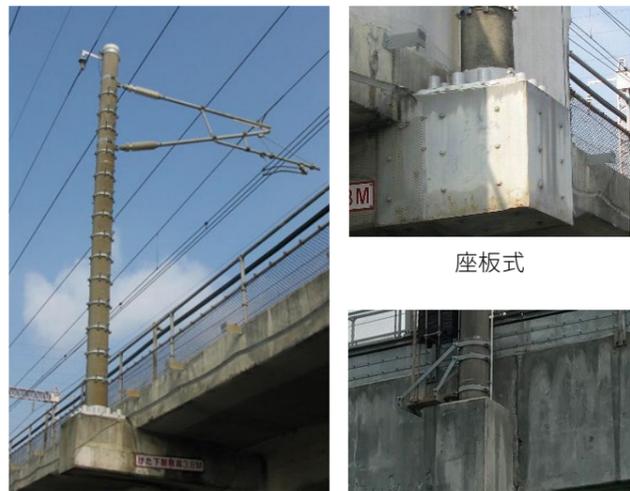
図1: コンクリート柱種別

コンクリート柱は取付方法から座板式と投込式の2種類に分けられ、約2,500本のうち、座板式が約1,800本、投込式が約700本あります(図1)。座板式はコンクリート柱の底部に取り付けられた座板という鉄製のプレートを、アンカーボルトとナットで固定して柱を取り付けてあり、投込式は基礎の中にコンクリート柱の底部を埋めて取り付けています。座板式の場合、座板の耐用寿命での取替が必要になるため、鋼管柱への建替を実施しており、2018年度末時点で534本建替が完了しています。一方投込式の場合は、コンクリート柱の建替が不要であるため、建替以外の補強方法を検討しました。

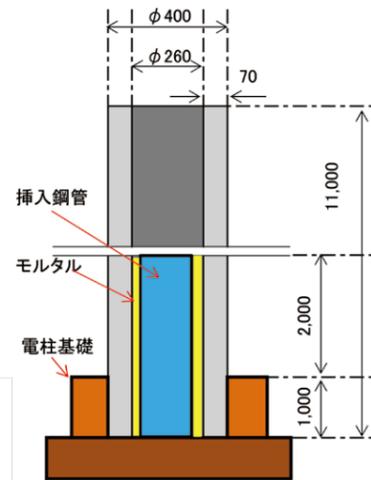
図2: 山陽新幹線適用方法

補強方法の検討にあたっては上記の留意点や、1晩で施工ができること等を考慮し、関係箇所とも相談しながら検討を進めました。その結果、「鋼管とモルタル挿入による補強」方法を検討しました。この方法はコンクリート柱内部の空洞を利用し、柱内部に鋼管を挿入しモルタルで固める方法です。投込式の中で使用数量が多いφ400mm(内部空洞径260mm)、長さ11mのコンクリート柱に対して、耐震性能を満たす鋼管を検討した結果、鋼管の種別はSTK490※2-φ190.8mm、厚み8.2mm、長さ3mとなりました。検討した方法は図2の通りです。尚、モルタルが収縮すると、収縮によるひび割れ等により期待される性能を満たさない可能性があるため、モルタルは無収縮タイプを選定しました。

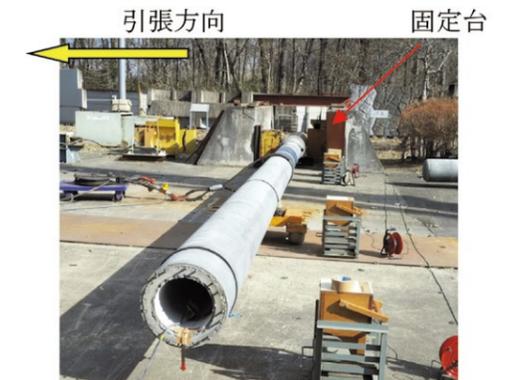
図7: 曲げ性能試験

コンクリート柱を固定して段階的に荷重をかけ、柱が壊れた時の力が地震により柱にかかる力より大きくなっているかを確認しました。結果、次の通り地震による力を上回っていました。

・柱にかかる地震による力	280.0 KN・m
・柱が壊れた時の力	413.7 KN・m
(電柱基礎の設計耐力)	440.4 KN・m

曲げ性能試験の際に、鋼管やコンクリート柱の素材の伸び率を確認しました。測定波形から内部の鋼管が耐力向上に大きく影響していることがわかりました。

以上の結果により、柱にかかる地震による力以上の耐力となっており、期待される補強効果を得られていることが検証できました。
