第4種踏切の安全対策(踏切ゲートの導入)

鉄道本部
安全推進部
安全基準室

キーワード 第4種踏切、踏切ゲート、未然防止

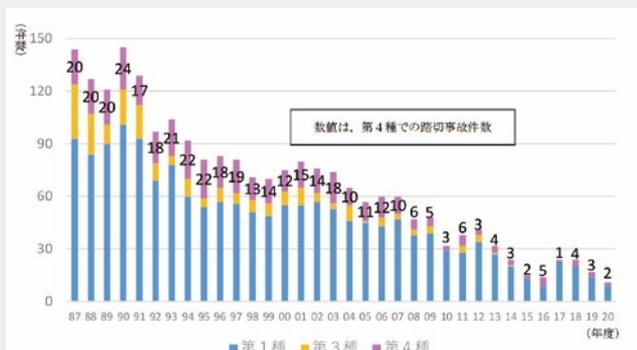
図1：踏切事故件数の推移

(図1)に1987年からの踏切障害事故(以下、踏切事故と称す)件数の推移を示します。会社発足時と比べると踏切事故件数は大幅に減少しています。

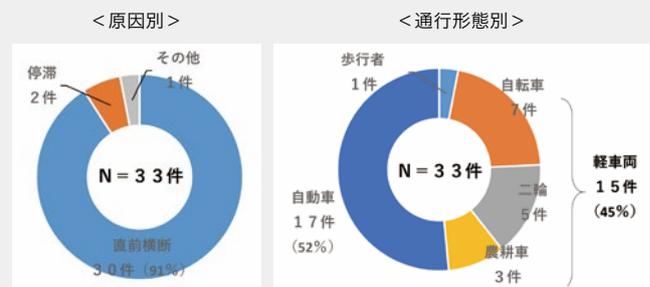
一方で、近年の第4種踏切で発生した踏切事故件数は大きな改善傾向はみられません。過去10年間(2011年度～2020年度)に発生した、第4種踏切で発生した踏切障害事故33件を原因別・通行形態別に調査した結果、原因別では全体の91%が直前横断であり、通行形態別では、軽車両(自転車・二輪・農耕車)が45%、自動車が52%でした(図2)。

以上より、第4種踏切では、軽車両や自動車が一旦停止を怠り踏切に進入したことにより発生した事故が殆どであることがわかります。

図2：過去10年間の原因別・通行形態別発生状況

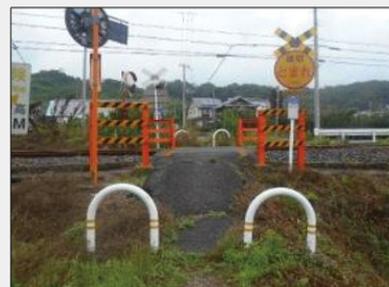
写真1：交通規制杭の設置例

- ・「交通規制杭(写真1)」の設置困難(農耕車通行等)
 - ・列車が踏切の手前で気笛を鳴らし接近を知らせる「気笛吹鳴標識」の設置困難(近隣住民の苦情多発)
- 設置箇所が限定的であり有効な打ち手を講じることができない。

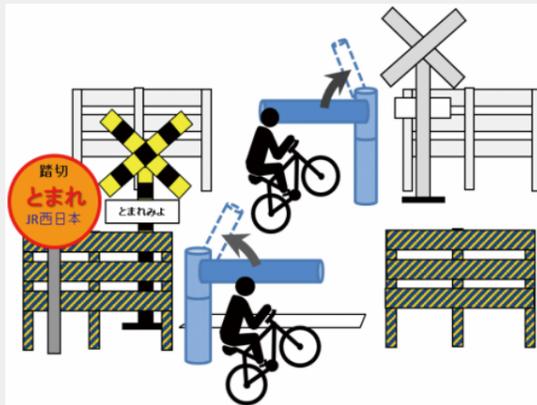
(2) 踏切ゲートの開発仕様 (図3)

①常時遮断式

通行者に対して一旦停止を促すため、通行者が横断する際のみ開閉します。

②水平開閉式

農耕車でも乗車したままの押し開けが可能にするため、ゲートは水平に開閉します。

③半自動式

通行者の操作は押し開けのみとし、開状態で一定時間ホールドした後に自動で閉まります。

④太陽光充電式

電源が確保できない箇所でもゲートの設置を可能とするためソーラーパネルによる充電で動作します。

図3：踏切ゲートのイメージ

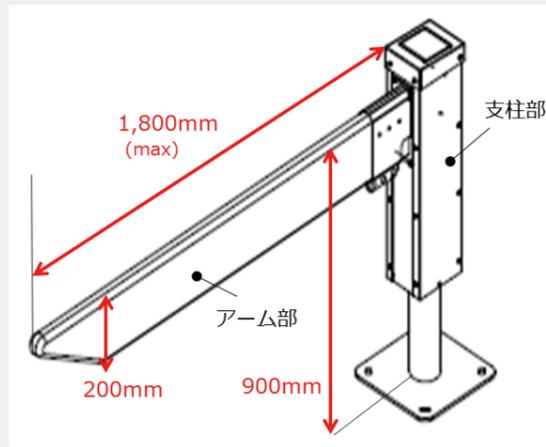
踏切ゲートは、主に支柱部とアーム部から構成されています(図4)。

支柱部の形状は四角柱で、高さは1m、材質はステンレス製として、屋外環境で長期間供用を可能とするため耐腐食性能を有します。

アーム部は、最大長さ1.8mとし、材質は発泡スチロール材であり、耐荷重性能を満足させるためにウレタンによる表面被覆を施しました。

注意喚起と耐腐食性能向上のため、支柱・アーム部ともに橙色のウレタン塗料にて塗装しています。

図4：踏切ゲートの形状・寸法

現状の踏切ゲートは、アーム部の最大長さが1.8mまでとしています。1.8mのアーム長では対応することのできる踏切が限定的であるため、アーム長の延伸に向けた改良が必要です。

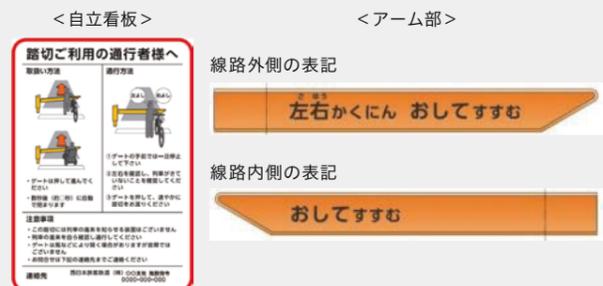
案内標識は、自立看板および踏切ゲートアーム部への記載としました(図5)。

通行者に向けて、踏切ゲートの詳細な取扱い方法、注意事項および問合せ先を記載。

通行者に対して踏切ゲートの取扱い方法を直感的に理解して頂くため、最小限の情報を記載。

図5：案内標識

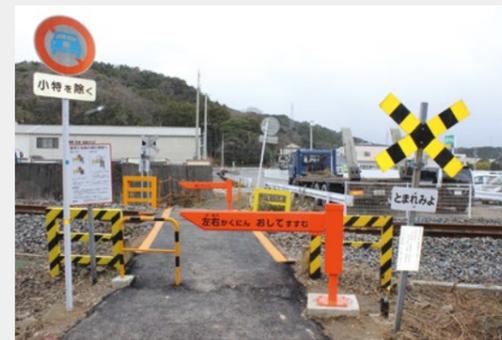
踏切ゲートを設置することによる、通行者の横断前一旦停止に対する効果の確認、横断時の支障の有無、動作の安定性を確認するため現地設置試験を実施しました。

試験場所・期間・交通量は(表2)・(写真2)の通りです。

試験場所	山陰線 長門三隅～長門市駅間
試験期間	2021年2月～3月
交通量	約80人・台/日

写真2：現地試験の風景

一旦停止*状況については、約800名の一般通行者により調査を行いました。当該踏切の踏切ゲート設置前の一旦停止率は20%程度でしたが、踏切ゲート設置後は95%とほぼ全ての通行者が一旦停止をしたことが確認されました。また、自転車での通行者においては、踏切ゲートの手前で自転車から降車し踏切を通行する、といった行動特性が見られました。自転車を「降車する」=「踏切横断前の横断者減速に効果がある」と言えます(表3)。
