駅構造物からの落下物について（大阪環状線 桜ノ宮駅）

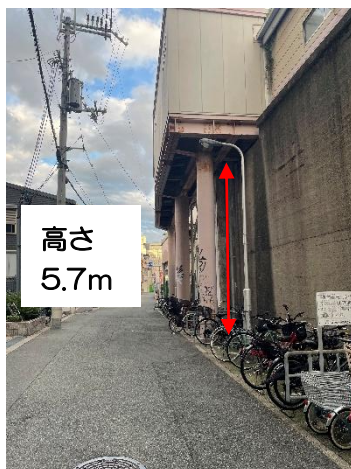
9時00分頃、一般の方から、桜ノ宮駅東口の駐輪場付近にコンクリート片が落下している旨の申告がありました。現地確認の結果、電柱を支える構造物からコンクリート片が落下していることが確認されました。

※高さ約5.7m

〔現地・落下箇所〕

経年劣化および高架上の振動によるものと想定されますが、詳細は調査中です。

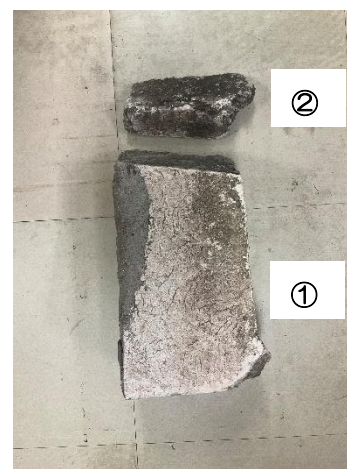
コンクリート片 2片

材質 : コンクリート

大きさ : ①縦：約13.5cm、横：約23cm、厚さ：約12cm

②縦：約6cm、横：約16cm、厚さ：約5cm

総重量 : ①約9kg

②約0.5kg

〔落下物（コンクリート片）〕
