こだま745号 蓄電池箱蓋落下の発生原因（推定）

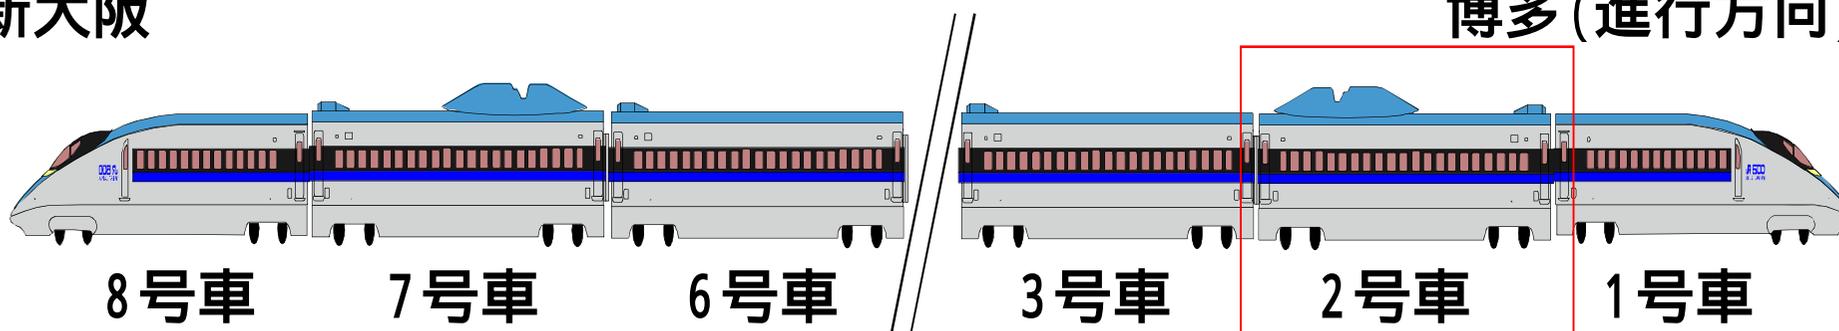
関係機器の取付箇所

←新大阪

博多(進行方向)→

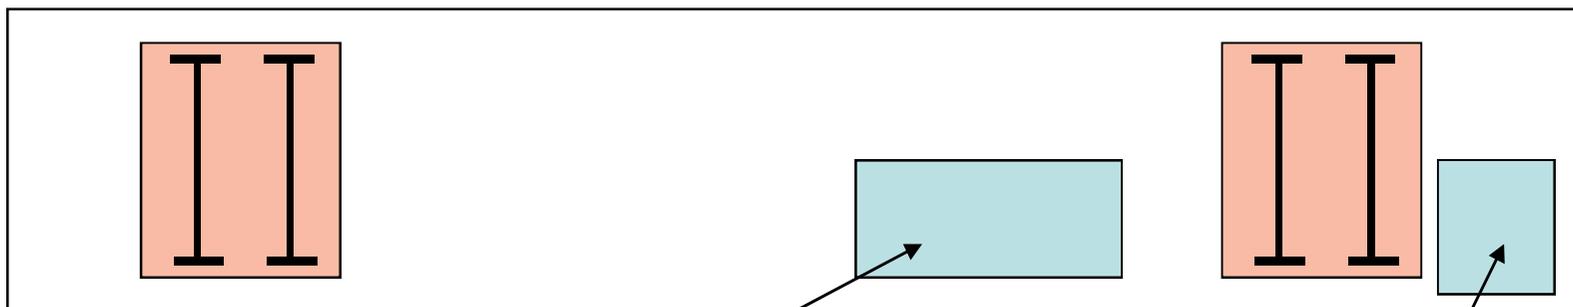
2号車機器関係配置

←新大阪

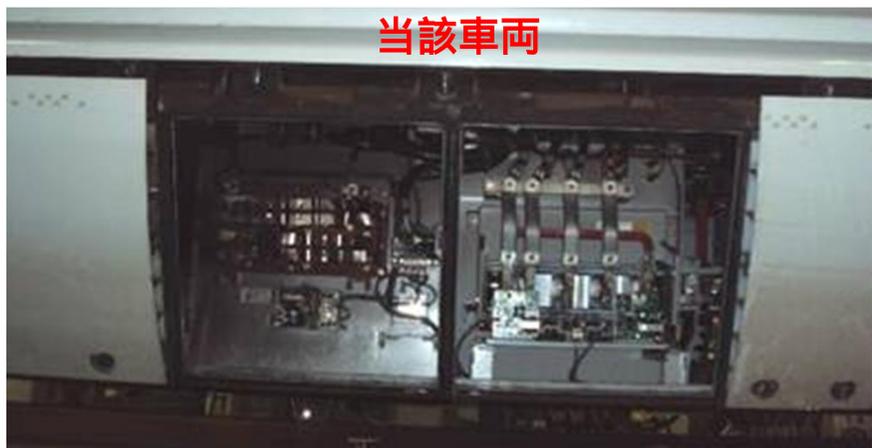
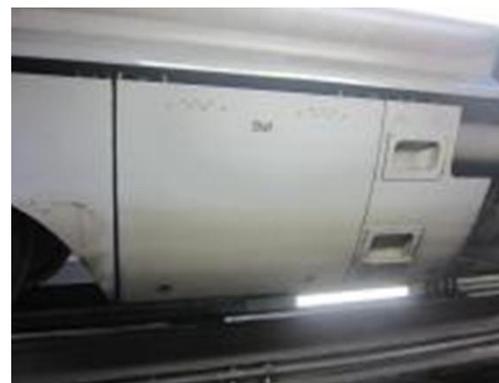
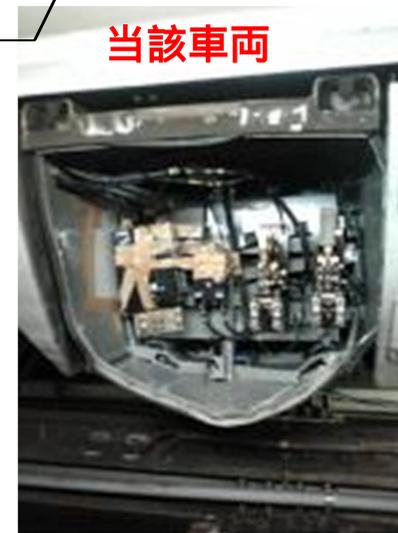
補助電源装置

蓄電池箱

当該車両
