東海道本線 石山～瀬田間 ちょう架線・トロリ線断線のメカニズム (推定)

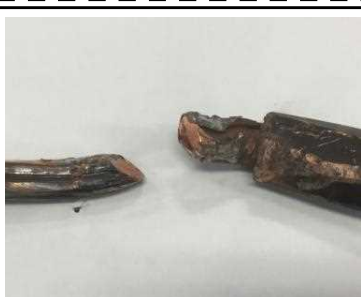
【断線したちょう架線の状態】

溶断

素線

延性破断

ちょう架線Aとちょう架線Bの間を導電性の物がまたぐように介在

ちょう架線Bの素線4本が溶断し、3本が延性破断する形で切れる

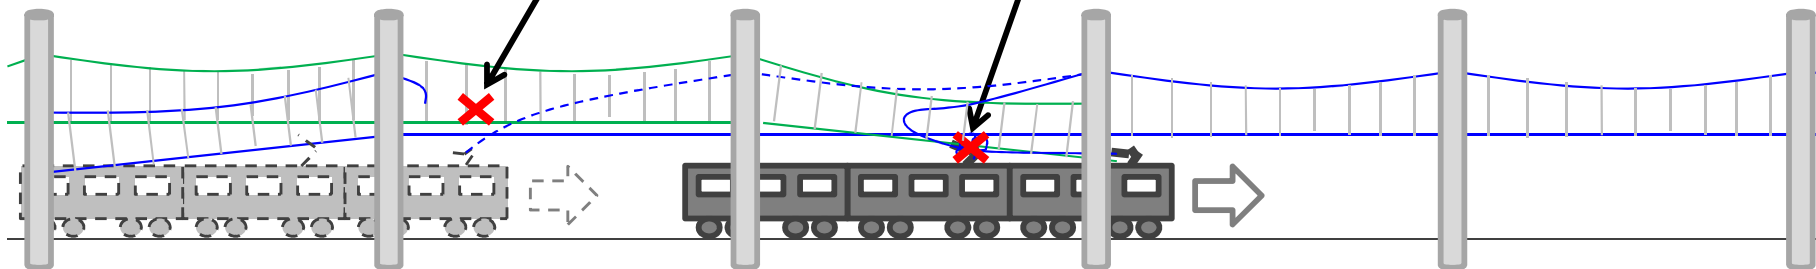
【断線したトロリ線の状態】

断線したちょう架線Bを電車のパンタグラフが巻き込み

先に断線したちょう架線Bとの衝撃によりトロリ線Aが断線

←大阪・石山方

瀬田・米原方→
