山陽新幹線 コンクリート橋からのコンクリート片落下について

2020年4月20日、山陽新幹線 広島駅構内の高架橋よりコンクリート片が落下しました。このたびは、ご心配をおかけし、申し訳ございませんでした。

別紙 山陽新幹線 コンクリート橋からのコンクリート片落下について

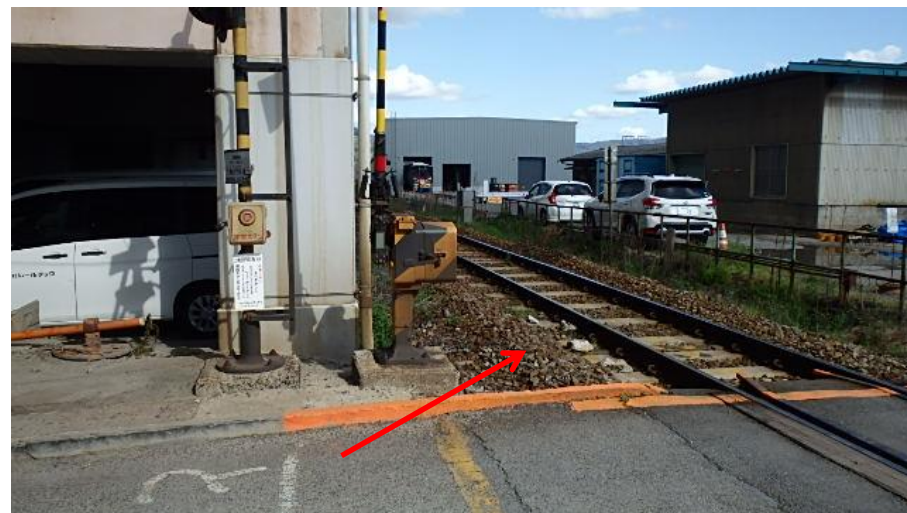
写真-3 落下状況

※当該箇所は芸備線の線路付近であり、一般の方が通行される事はありません。
※お怪我をされた方はいらっしゃいませんでした。また列車への接触はございませんでした。
※構造物の強度に影響はなく、列車は通常運行しています。
- 4 落 下 物 コンクリート片・・・最大 縦 10cm×横 24cm×厚さ 10cm 他 6片
総重量 9.4kg（最大片 3.7kg）
地上からの高さ・・・約 12m
- 5 原 因 コンクリート中の鉄筋が経年で腐食し、表面のコンクリートを押し出したため落下に至ったと推定しております。
- 6 対 策 剥落箇所及び周辺を至近距離から点検し、他に落下の恐れのあるコンクリートがないことを確認いたしました。今後、詳細原因を調査の上、必要な対策を講じてまいります。
- 7 そ の 他 落下箇所のイメージ図と落下物の写真については別紙をご覧ください。
