駅の外壁に取り付けられた金属パネルが落下した件について

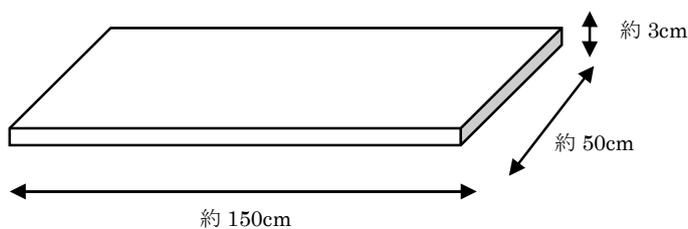
(通常時)

外壁に取り付けられた金属パネル

大きさ：縦：約150cm×横：約50cm×厚さ：約3cm

重 さ：約24kg

列車の振動等により、ビスが緩み落下したものと思われます。

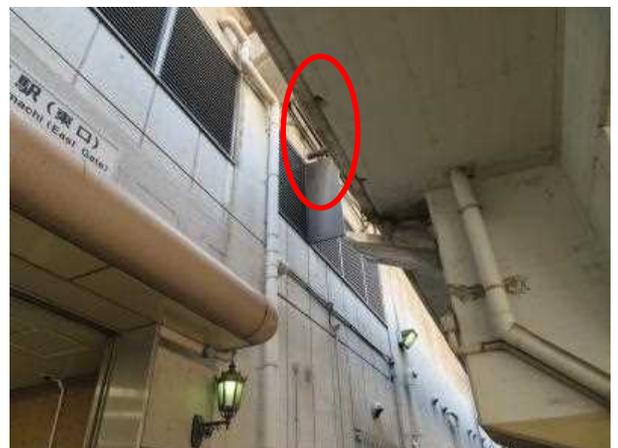
調査の結果、外壁に取り付けられた金属パネルが落下していることが判明しました。

※落下箇所までの高さは約5m
