## 山陽新幹線 橋りょう作業用通路からの鉄さび片落下について

山陽新幹線 小倉～博多駅間 猪野川第2橋りょう

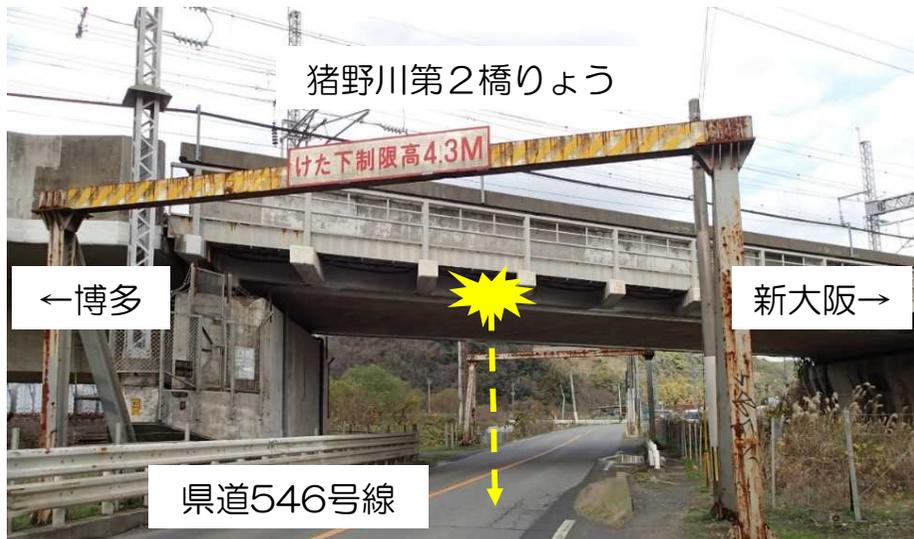
写真1 全景

※当該箇所は、県道と山陽新幹線とが交差する箇所でした。

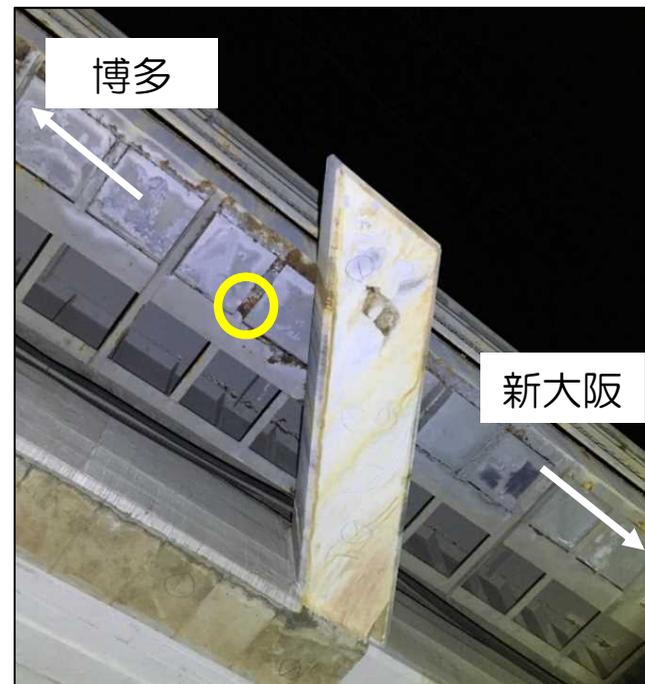
写真2 剥落箇所

10月20日（火）17時30分ごろ、警察から「山陽新幹線の高架線路から、さびのような物が落下してきて、車に傷がついた方がいる。」との連絡を受けました。当社社員が現地調査を行った結果、山陽新幹線の橋りょうの作業用通路から鉄さび片が剥落したものであると判断致しました。

詳細については調査中ですが、鋼材が腐食し、腐食した錆が剥離し落下に至ったと推定しております。

作業用通路の下面を至近距離から点検を行い、異状のないことを確認しています。今後、詳細原因を調査の上、必要な対策を講じてまいります。

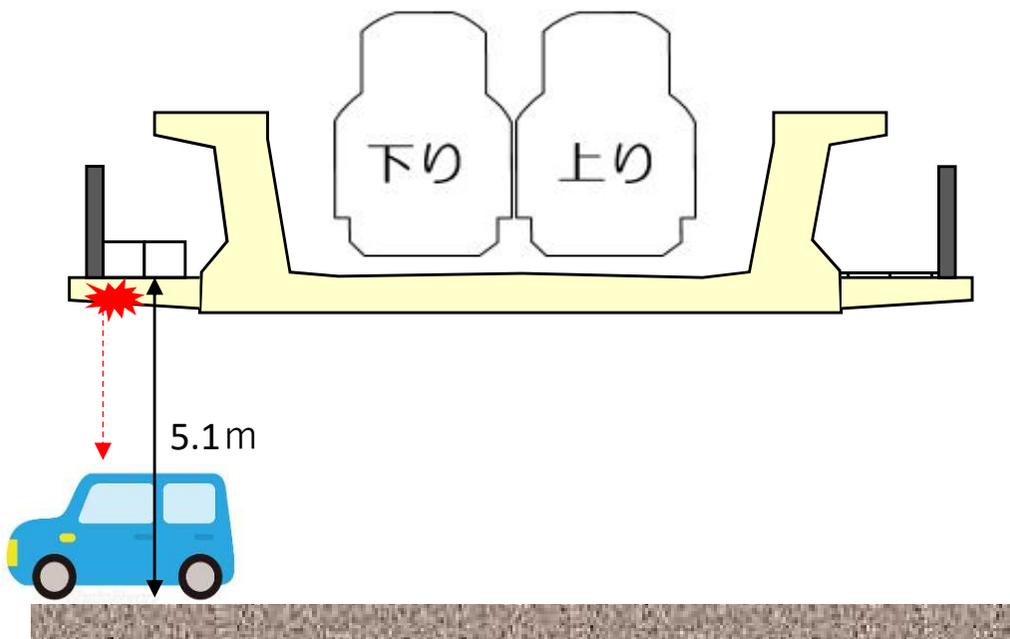
図-1 落下状況断面略図

地上からの高さ ・ ・ 5.1m

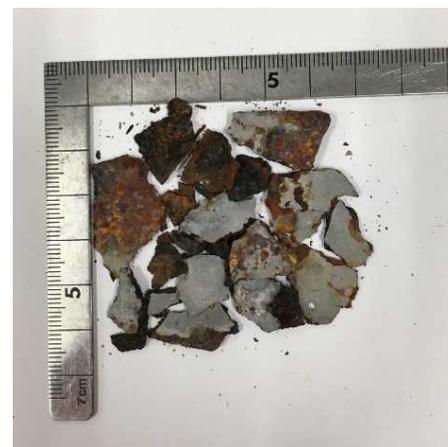
写真3 道路上に落ちていたさび片

鉄さび片 ・ ・ 計 14 g

（現地にて計 12g の鉄さび片を確認。また、車の所有者様が計 2g の鉄さび片を所持）
