山陽新幹線 コンクリート橋からのコンクリート片落下について

2021年6月5日、山陽新幹線 岡山駅構内の高架橋よりコンクリート片が落下しました。このたびは、ご心配をおかけし、申し訳ございませんでした。

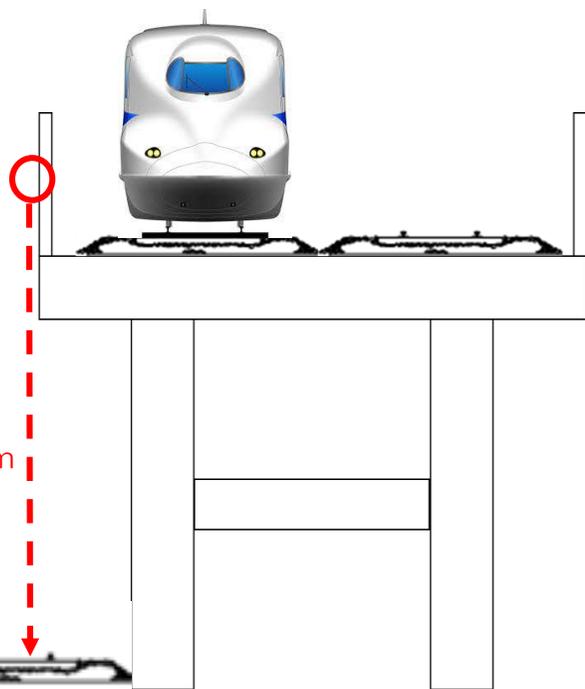
図-1 落下状況略図

山陽新幹線
下り 上り

山陽本線(下り線)

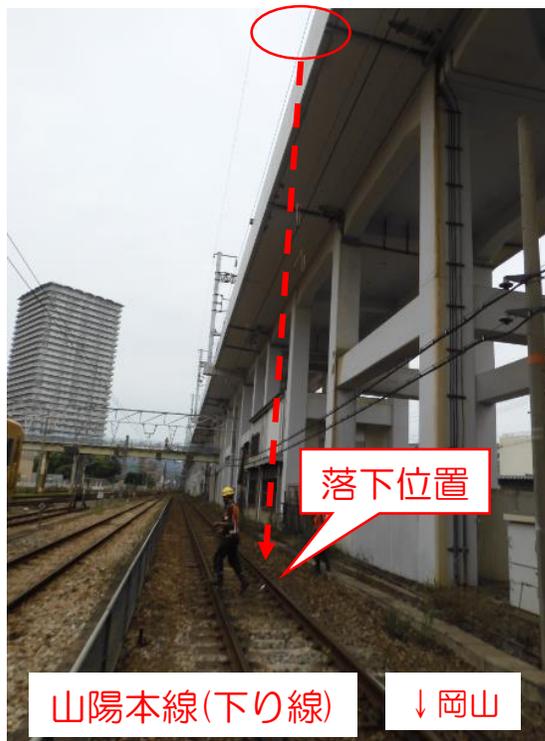
写真-1 全景

山陽本線(下り線)

↓岡山

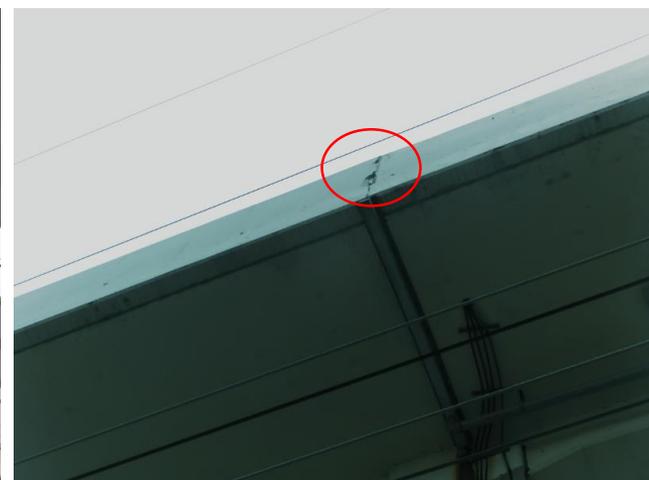
写真-3 剥離箇所

※構造物の強度に影響はなく、列車は通常運行しています。
- 4 落下物 コンクリート片・・・最大 縦 7cm×横 13cm×厚さ 5cm 他 7片
総重量 約 1.3kg（最大片約 0.5kg）
地上からの高さ・・・約 13m
- 5 原 因 コンクリート中の鉄筋が経年で腐食し、表面のコンクリートを押し出したため落下に至ったと推定しております。詳細原因は、今後調査いたします。
- 6 当該箇所の対応 剥落箇所が在来線の上空であるため、在来線の運転終了後、現地にて詳細確認を行い、応急処置を行います。それまでの間、現地では係員が継続して監視を行います。
- 7 そ の 他 落下箇所のイメージ図と落下物の写真については別紙をご覧ください。

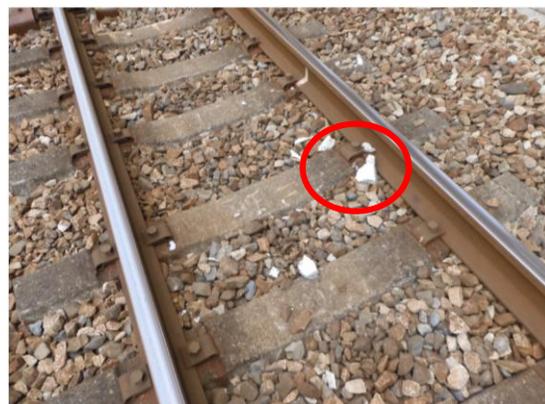
写真-2 落下状況

- 1 発見日時 6月5日（土） 8時43分頃
- 2 場 所 山陽新幹線 岡山駅構内 南方第三高架橋
- 3 概 況 6月5日（土）8時43分ごろ、岡山駅社員から「山陽本線の線路内にコンクリート片が落ちている」と連絡を受けました。現地調査の結果、山陽新幹線の高架橋からコンクリート片が剥落したものと判明しました。

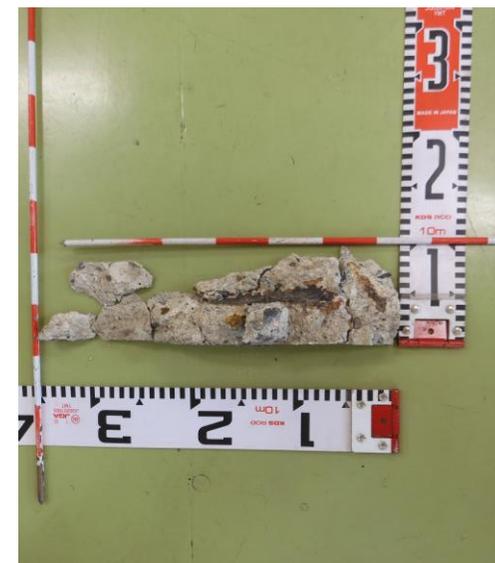
写真-4 落下物詳細

最大寸法：約70mm×約130mm×厚さ約50mm
重さ：最大0.5kg 合計約1.3kg
