2021年7月1日  
西日本旅客鉄道株式会社

## レール運搬車両の台車に亀裂が見つかった事象について

2021年6月30日、吹田総合車両所での検査において、レールを運搬する車両の台車に亀裂があることを発見しました。

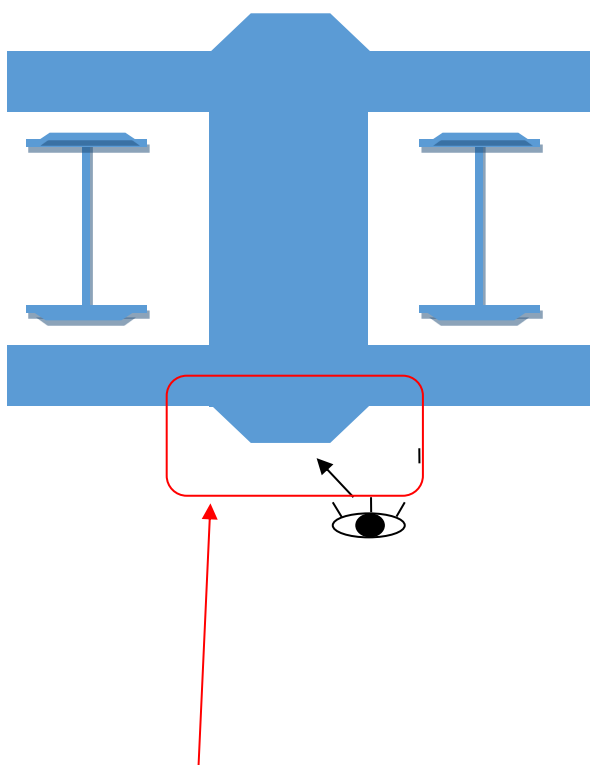
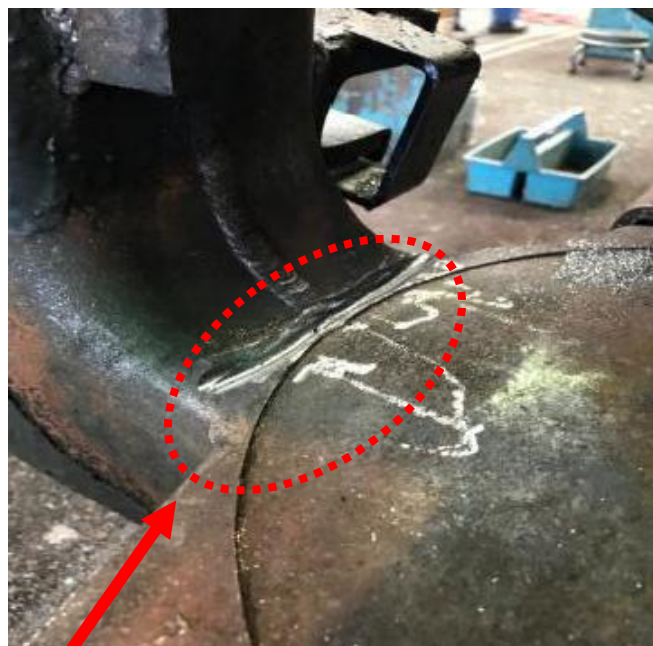
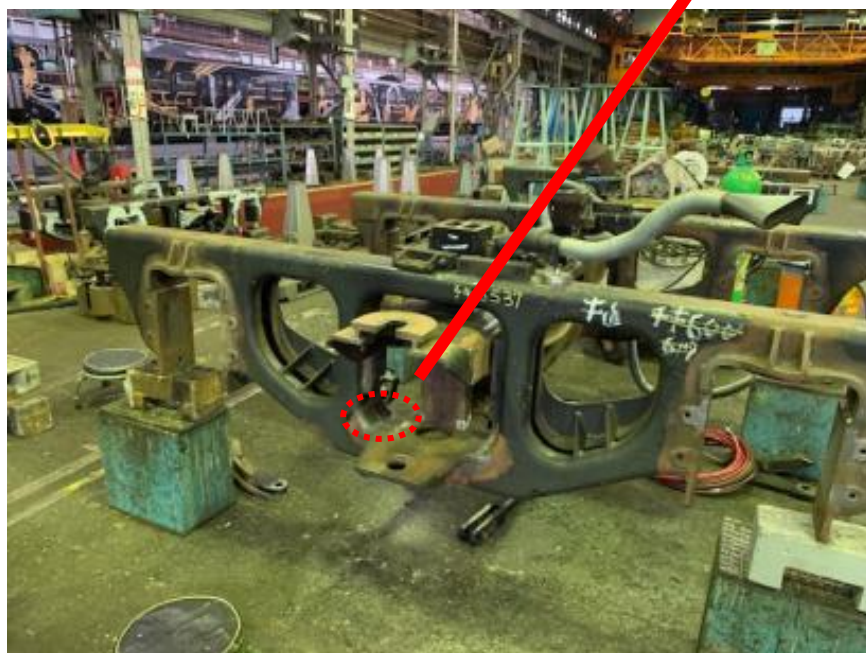
<上面図>

吹田総合車両所の検査係員は、当該レール運搬車両の定期検査の際、台車枠の溶接部分（側バリと枕バネ座）に亀裂を発見しました。

※亀裂の長さ：約105mm

※亀裂の深さ：約9mm

※材質：鋼鉄製

※枕バネ：上下動振動を吸収し、走行安定性を向上させるためのバネ
