2021年10月19日
西日本旅客鉄道株式会社

S L炭水車の台車に亀裂が見つかった事象について

2021年7月29日、炭水車の台車に亀裂が1箇所、キズが2箇所入っているのを発見しました。
お客様には大変ご迷惑をおかけし、申し訳ございませんでした。

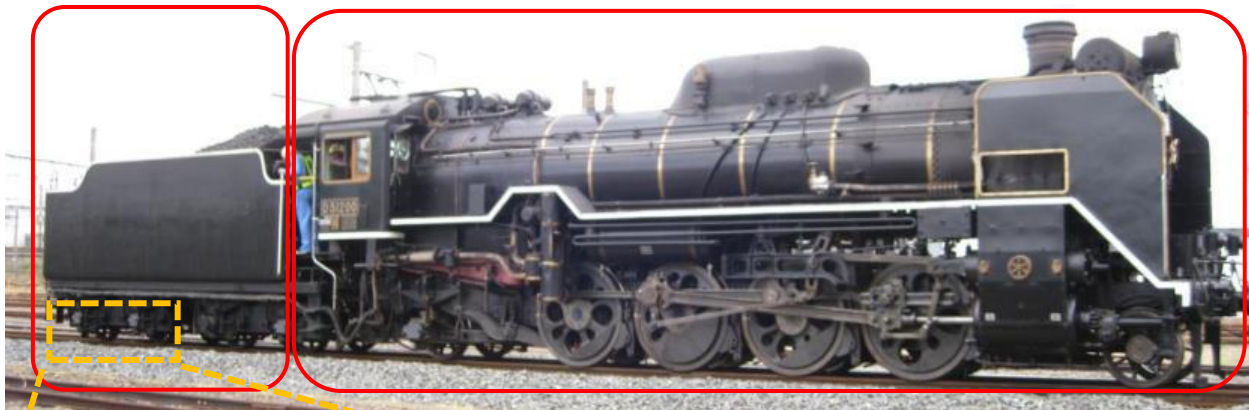
炭水車

機関部

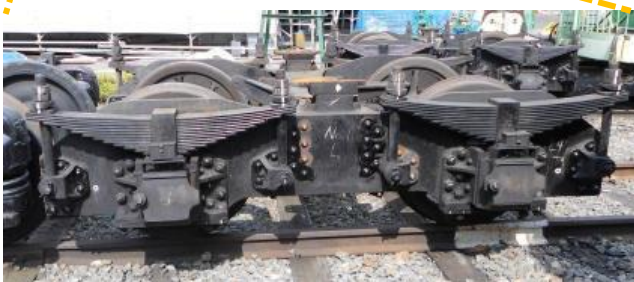
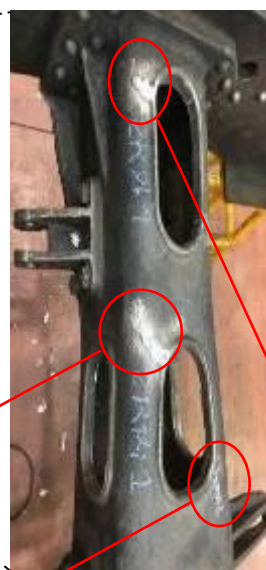
<上面図>

梅小路運転区の検査係員は、当該列車の定期検査（※）の際、炭水車の台車に亀裂が1箇所、キズが2箇所入っているのを発見しました。

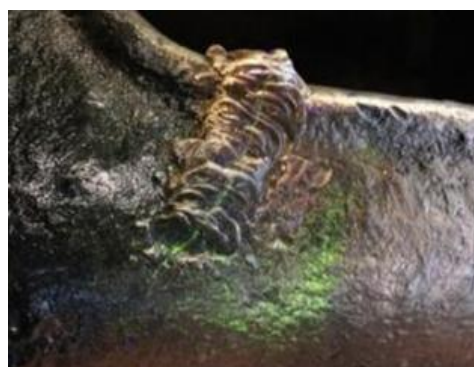
②キズ 長さ70mm、深さ6mm

② 【キズ】 長さ 70mm、深さ 6mm

台車検修を行う社員へ事象を周知し、当該箇所の入念な点検を実施します。

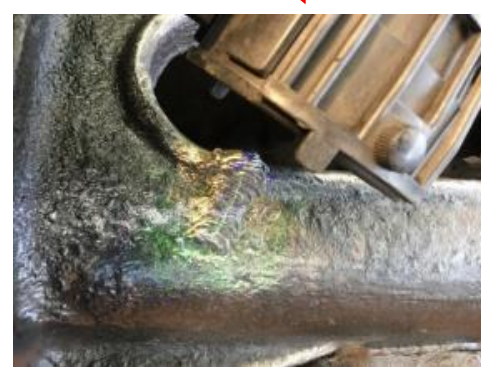
③キズ 長さ65mm、深さ5mm

③ 【キズ】 長さ 65mm、深さ 5mm
