山陽新幹線 コンクリート片剥落について

2021年12月31日、山陽新幹線 徳山～新山口駅間のトンネル内でコンクリート片が落下しました。このたびは、ご心配をおかけし、申し訳ございませんでした。

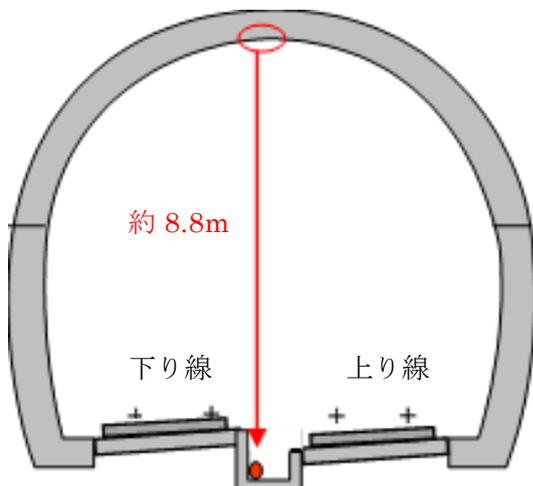
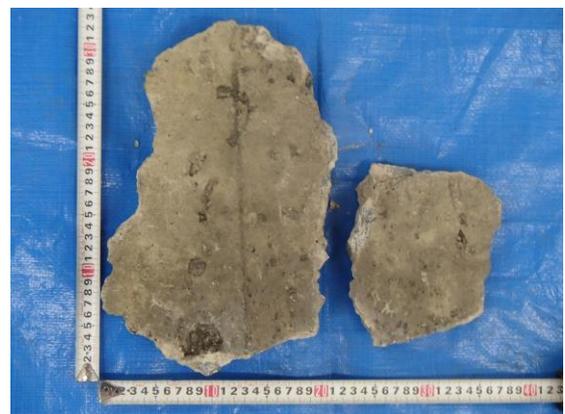
6. 現場略図および現物写真

1. 発見日時 12月31日（金） 午前1時30分
2. 場所 山陽新幹線 徳山～新山口駅間 第1桜谷トンネル
3. 概況 12月31日（金）、午前1時30分頃、線路巡回中の当社社員が、山陽新幹線 徳山～新山口駅間（徳山駅より博多方面へ約3キロ付近）のトンネル内でコンクリート片を拾得しました。現地調査の結果、トンネル中央上部からコンクリート片が剥落していることを確認しました。

4. 落下物 コンクリート片・・・最大 縦32cm×横22cm×厚さ7cm 他1片
総重量 約5.6kg（最大片約3.3kg）
地上からの高さ・・・約8.8m

5. 原因 覆工コンクリートの材料劣化により部分的に剥離したためと推定しております。詳細原因は今後調査いたします。
