2022年1月6日
西日本旅客鉄道株式会社

山陽新幹線 コンクリート橋からのコンクリート片落下について

山陽新幹線 小倉駅構内 いたびつがわ板櫃川橋りょう

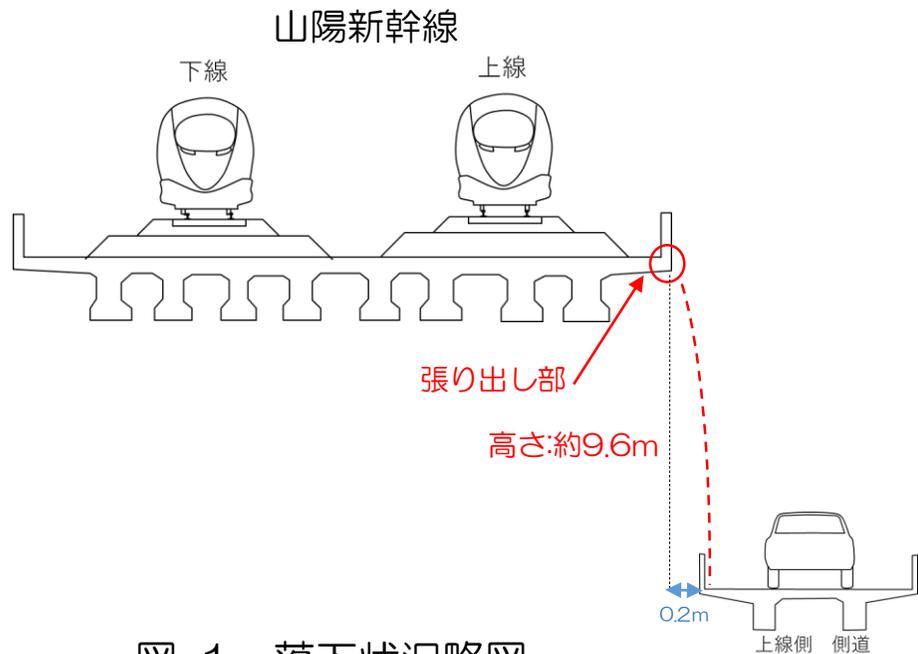
図-1 落下状況略図

コンクリート片・・・最大 縦30cm×横10cm×厚さ10cm
全6片（ほか小片含む）
総重量 約9.5kg（最大片約3.5kg）
地上からの高さ・・・約9.6m

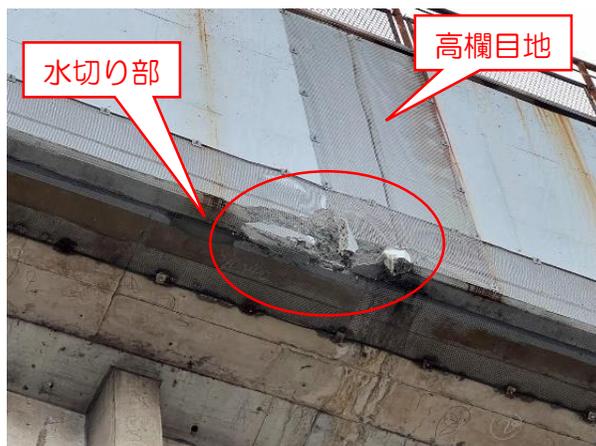
写真-2 剥離箇所

コンクリート中の鉄部材が腐食し、表面のコンクリートを押し出したため落下に至ったと推定しております。詳細原因は、今後調査いたします。

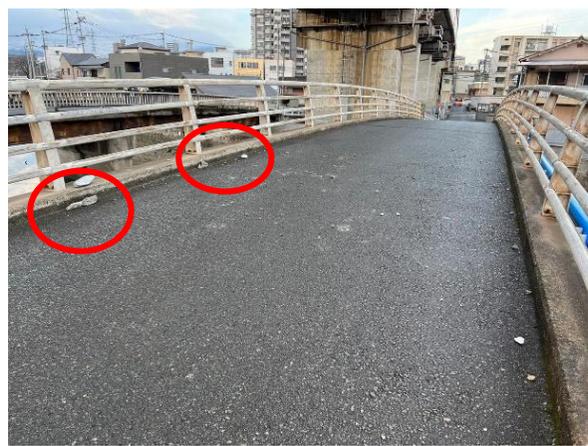
写真-3 落下状況

本日、7時00分ごろ、付近通行中の方から「道路にコンクリート片が落ちている」と連絡を受けました。現地調査の結果、山陽新幹線の高架橋からコンクリート片が剥落したものと判明しました。

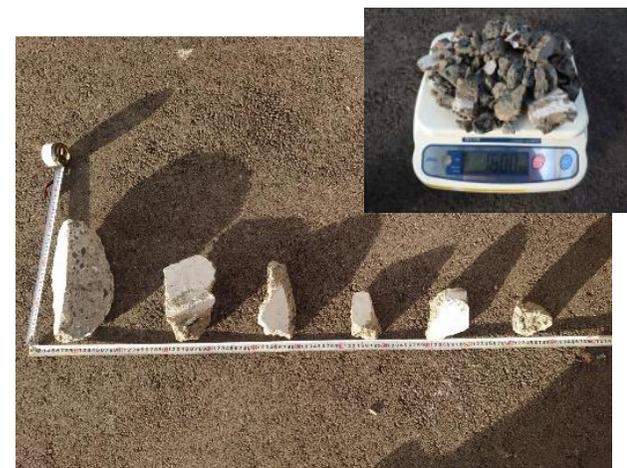
写真-4 落下物詳細

- 最大寸法：約30cm×約10cm×厚さ約1cm
全6片（小片含む）
- 重さ：最大約3.5kg 合計約9.5kg
