## きのくに線 紀伊勝浦駅 照明器具の落下について

2022年2月2日、きのくに線 紀伊勝浦駅で照明器具がぶら下がっていた事象が発生しました。ご利用のお客様には大変ご心配をおかけし、申し訳ございませんでした。

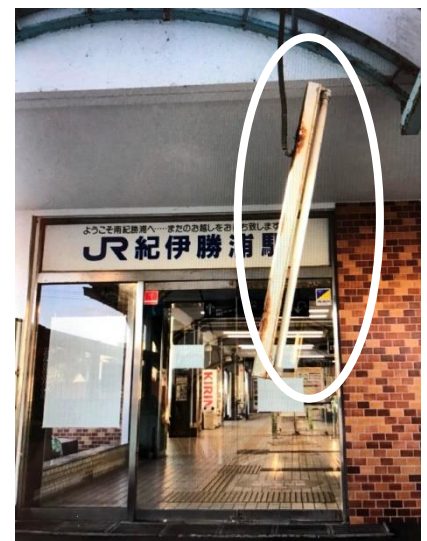
【現地の様子】

午前7時37分頃、紀伊勝浦駅2階の跨線橋天井部分から照明器具がぶら下がっているのを駅係員が発見いたしました。これによるお客様、通行人のお怪我等はございません。

蛍光灯を取付けている器具

材 質：鉄

大きさ：約1200mm（長さ）×約70mm（幅）×約55mm（厚さ）

重 さ：約3.2kg

※跨線橋路面から1.1m付近まで垂れ下がっていました。

照明器具の取付け部が腐食し垂れ下がったものと思われます。
