2022年5月31日
西日本旅客鉄道株式会社

台車にき裂が見つかった事象について

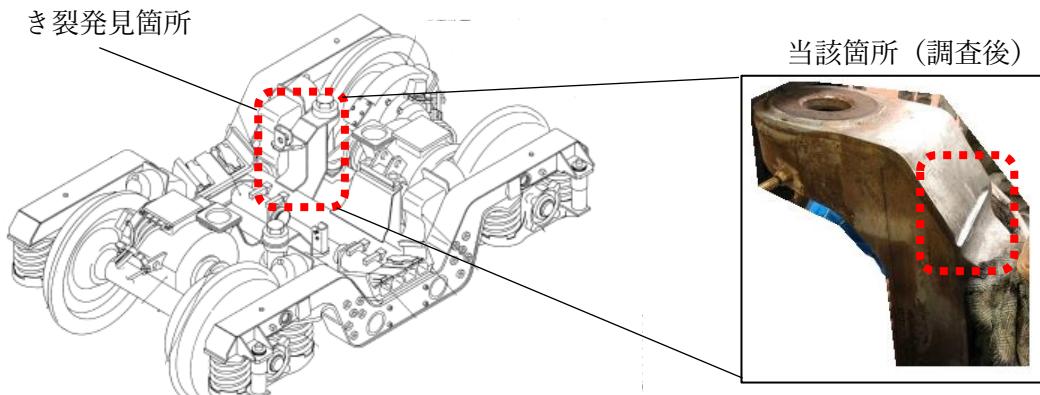
5月12日、吹田総合車両所の検査係員は、定期検査（距離保全検査※）の際、当該車両の台車にきずのようなものを認めました。5月27日に製造メーカーによる詳細調査の結果、長さ112mmのき裂であることが判明しました。

・当該箇所：歯車箱を固定する箱型の部材の溶接部の一部

き裂1箇所（長さ112mm、深さ7mm）

き裂発見箇所
