## 車両所構内において列車の一部車輪が一時的に脱線した事象の原因と対策

2022年9月12日  
西日本旅客鉄道株式会社

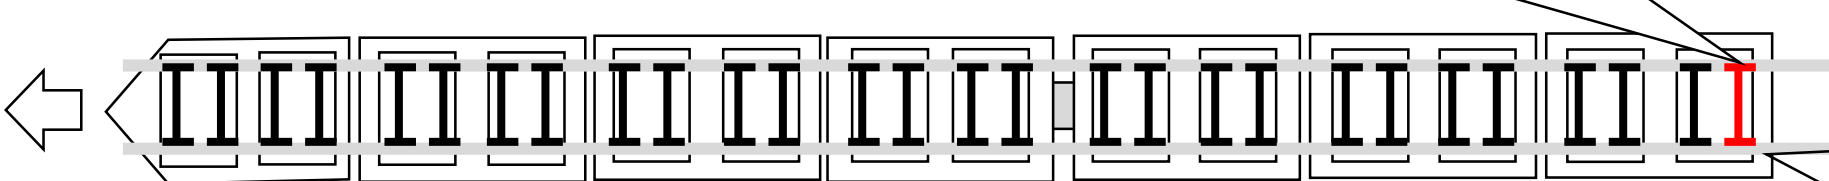
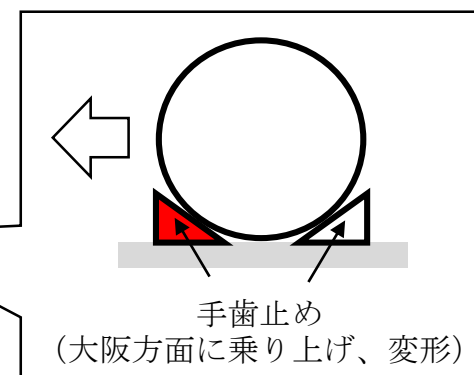
<回送列車 (289系) 7両編成イメージ>

臨時の併結作業後の手歯止めの扱いに関し、関係者間で認識の齟齬があり、構内運転士は併結作業後に7両目に手歯止めを設置し、回送列車の運転士は設置された手歯止めを知らずに速度25km/h以下で運転を開始したことで、車輪が手歯止めに乗り上げて脱線したものと推定

脱線した車輪 (1軸2輪)

- ・臨時の併結作業において、手歯止め手配、出区点検など、関係者間で確認すべき項目を明確化し、情報共有を徹底する
- ・車両が乗り上げても脱線に至らない手歯止めの置き換え（鉄製→プラスチック製）をさらに進めていく
