北陸本線 松任駅 エレベータ外側パネルが落下した事象について

2023年11月29日、松任駅構内にて、エレベータ外側パネルがホーム上に落下する事象が発生しました。

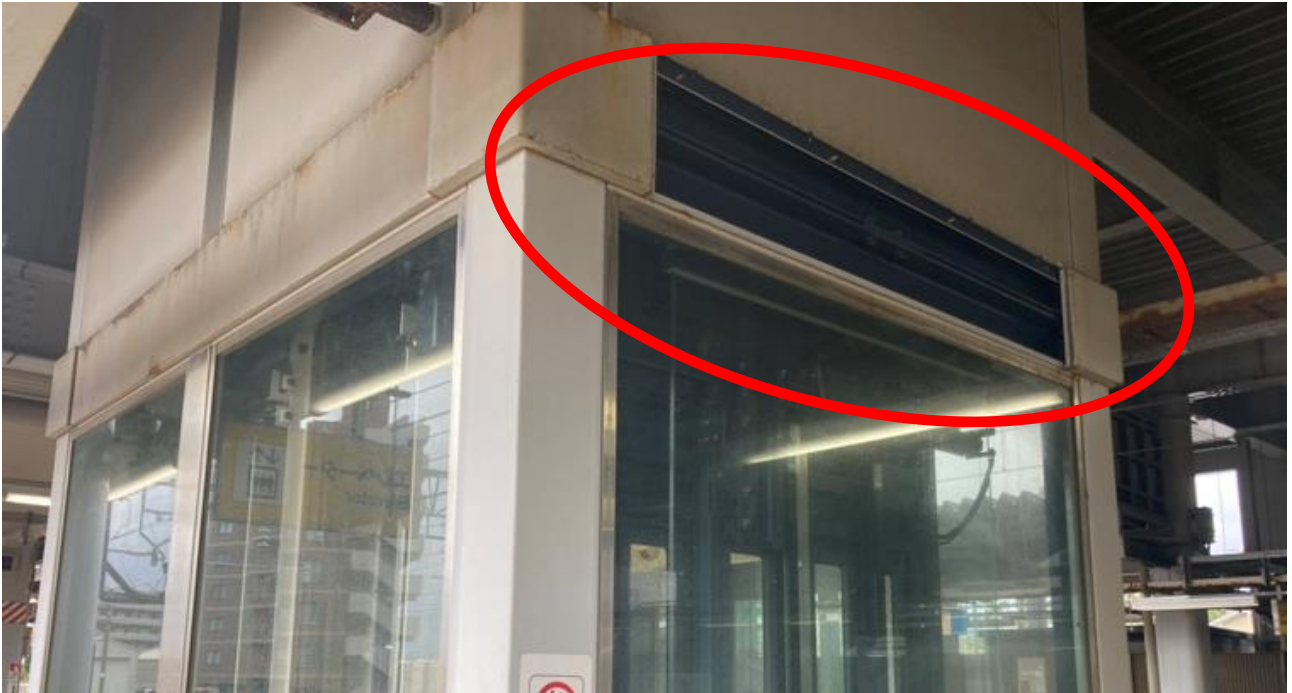
■ エレベータ外側パネルの設置位置

落下物 … エレベータ外側パネル（材質：ステンレス製）

落下した高さ… 約2.6m

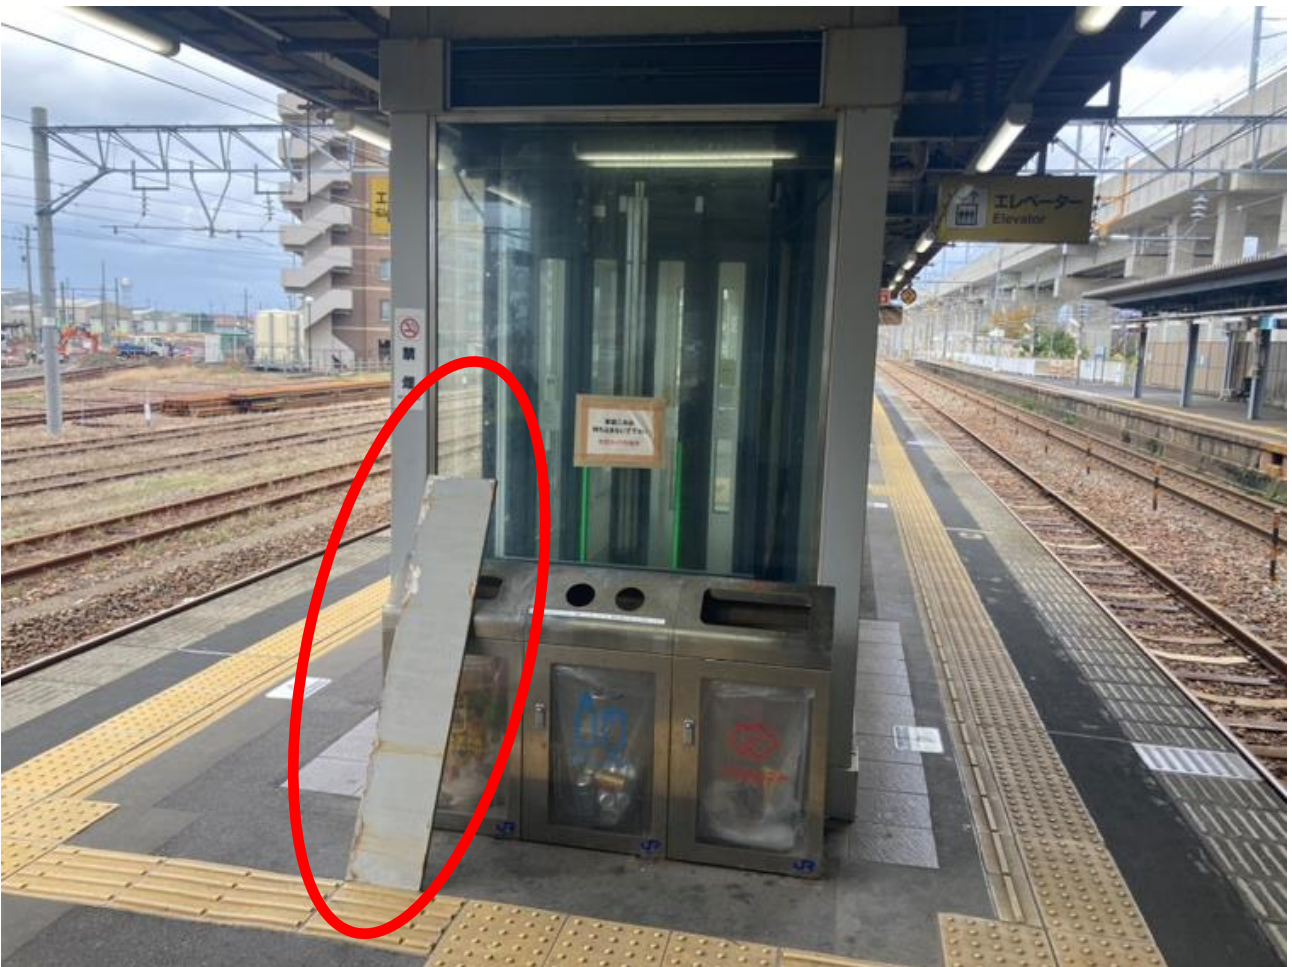
■ 落下したエレベータ外側パネル

大きさ等 … 縦250mm×横1,340mm×厚さ1mm、重さ4.15kg

エレベータ外側パネルのビス（固定金具）が腐食し、落下したものと推定しています。

当該エレベータ外側パネルの同種箇所については、点検を実施いたします。
