2024年8月19日  
西日本旅客鉄道株式会社

## 駅の庇の下面から軒下にモルタル片が落下した事象について

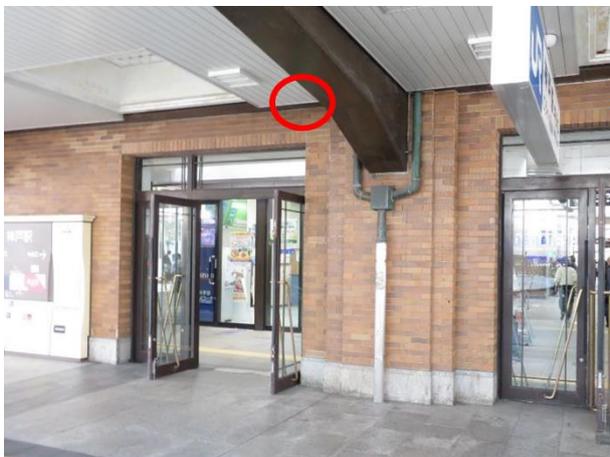
〈現地写真〉

21時40分頃、神戸駅の駅係員はお客様から「塗装片が落ちている」と申告を受けました。当社施設社員が現地を確認したところ、南側出入口付近の庇の下面から軒下にモルタル片が落下していることを確認しました。

剥がれた範囲：80cm×40cm（厚さ2mm）

漏水および列車振動等により剥離したものと推定しています。

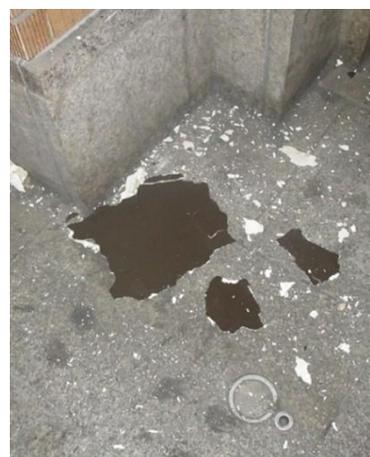
〈落下物〉

材 質：モルタル片

総重量：合計約910g
