2024年9月23日  
西日本旅客鉄道株式会社

## 山陽新幹線 広島～新岩国駅間にて橋りょう標が落下した事象について

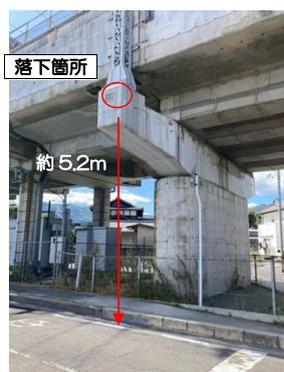
写真1 落下箇所

9月23日（月）11時13分ごろ、山陽新幹線橋りょう下を通行中の協力会社社員が道路上で鋼板を拾得しました。現地を確認した結果、山陽新幹線橋りょうに設置されている橋りょう標が落下したものと判明しました。

経年により、コンクリート面との付着が低下したためです。

触手による確認の結果、新たに落下する可能性が無いことを確認しています。

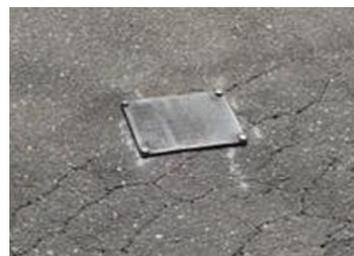
写真2 落下した橋りょう標

橋りょう標（鋼製）…縦200mm×横250mm×厚さ5mm

総重量 …約2.1kg

落下高さ …約5.2m
