2024 年 10 月 13 日  
西日本旅客鉄道株式会社

## 車内多機能トイレ上部の配電盤カバーが落下した事象について

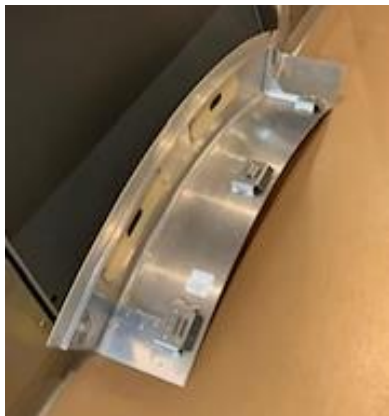
【写真】配電盤カバー

配電盤カバー：金属製    大きさ    幅 1180mm×高さ 210mm×奥行き 200mm  
重さ        約 3.9kg

備中高梁駅発車後、上記列車の車掌が車内巡回中に、3号車多機能トイレ付近に落下しているカバーを発見しました。確認の結果、多機能トイレ内上部の配電盤カバーであることが判明したため、米子指令所へ報告しました。

留め具のビスが何らかの原因で外れたため。

※発見後、当該の多機能トイレの使用を中止し、出雲市駅到着後に車両所において修繕を行いました。
