2024 年 11 月 14 日  
西日本旅客鉄道株式会社

きのくに線 和佐～道成寺駅間にて鉄板等落下した事象について

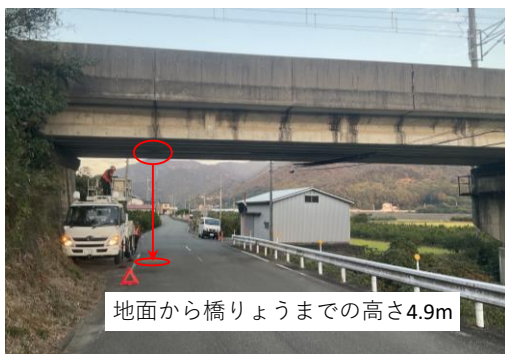
写真1：現地写真

きのくに線 和佐～道成寺駅間 日高川橋りょう（和歌山県日高郡日高川町入野）

11月14日（木）15時15分頃、当該橋りょう下の道路を自動車で通行中の方から大阪指令所に、「橋りょう下にプラスチックや砂が落ちてきた」と連絡がありました。当社社員が現地を確認したところ、橋りょう下面からプラスチック片及び鉄板が落下していることを確認しました。

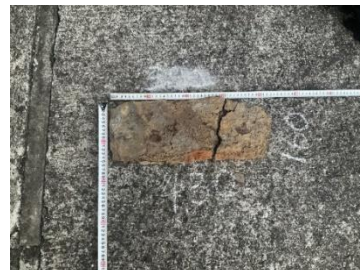
写真2：落下物「鉄」

材質及び大きさ… 鉄 43cm×16cm（厚さ6mm）

橋りょうの隙間を埋めるための鉄板が長年の雨水の影響により腐食して落下したと推定しています。詳細は調査中です

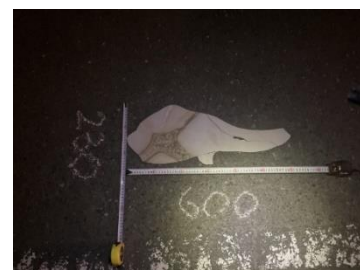
写真3：落下物「プラスチック」

プラスチック 60cm×23cm
