2024 年 12 月 10 日  
西日本旅客鉄道株式会社

## 山陰線 末恒駅～宝木駅間で線路脇のバラストが流出した事象の原因と対策について

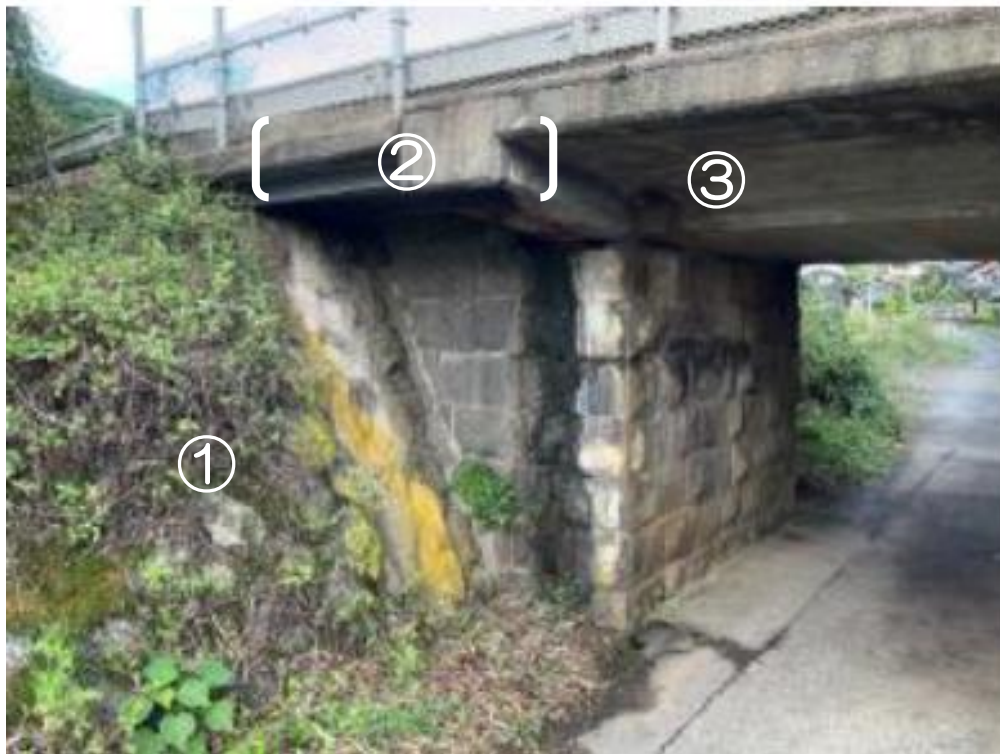
【参考】同種構造箇所の写真

橋りょうと盛土を繋ぐ線路脇の桁が経年劣化等によりズレ落ちたためです。

- ① 盛土（線路を支えるために土を盛り上げて構築した箇所）
- ② 盛土と橋りょうを繋ぐ線路脇の桁
- ③ 橋りょう

当該箇所の桁を擁壁構造等で再構築します。
